# Dokumentation

Bad Saulgau  
Ewiglichtampel

Ewiglichtampel

St. Johannes

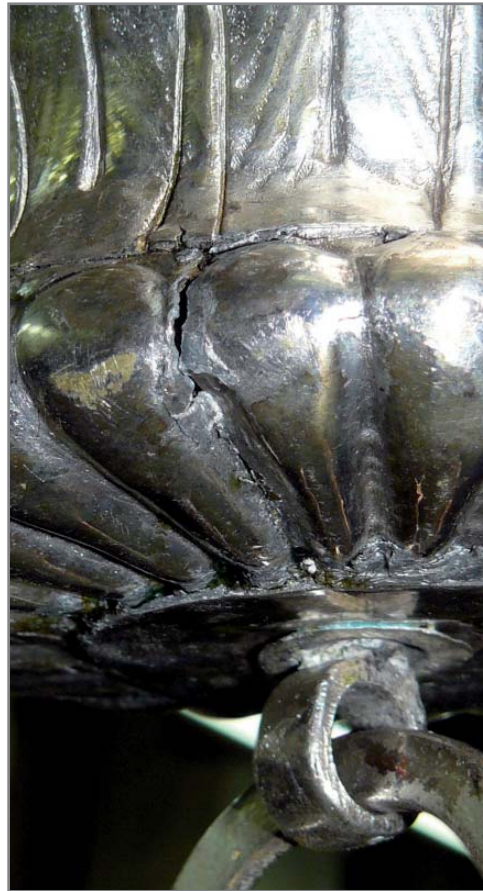
Lötungen mit Zinnlot

- Fehlstellen mit Zinnlot und unterlegten Messingblechen geschlossen.
- Risse und kleinere Löcher wurden ebenfalls mit Zinnlot geschlossen.
- Ein großer Riss bei den Reparaturarbeiten im 20. Jahrhundert nicht geschlossen, wohl neueren Datums.

Es werden nur Risse und Bruchstellen an Partien mit wichtiger statischer Funktion gesichert. Lotstellen mit Zinnlot werden belassen, eventuell werden hier Oberflächenkorrekturen durchgeführt. Defekte Zinnlotstellen werden, wo möglich lokal erhitzt und so das Lot wieder zum Fließen gebracht. Neuere Bruchstellen im Korpus der Ampel werden mit 2K-Harz und Glasfasermatten hinterlegt.

Defekte Zinnlotstellen wurden, wo möglich lokal erhitzt und das Lot zum Nachfließen gebracht.

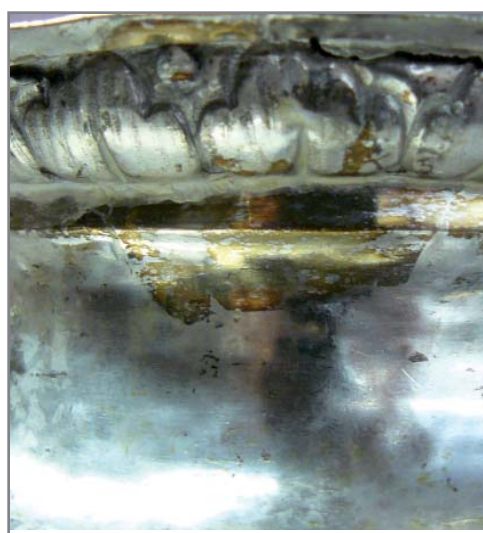
Lackschäden

- Der Zaponlack zeigt starke Ermüdungserscheinungen. Größere Fehlstellen in der Lackoberfläche.
- Die versilberte Oberfläche ist sulfuriert und oxidiert.

Der ermüdete Schutzlack wird abgenommen. Die Oberfläche wird schonend mit Neutralseife und Ethylalkohol gereinigt, wo es für den Gesamteindruck notwendig erscheint wird lokal mit Komplexbildner nachgearbeitet. Als neu aufgebracht Schutzlack wird ein Acrylat verwendet.

Der ermüdete Schutzlack wurde abgenommen. Die Oberfläche schonend mit Neutralseife und Ethylalkohol gereinigt, wo es für den Gesamteindruck notwendig war, wurde lokal mit Komplexbildner nachgearbeitet. Als neu aufgebracht Schutzlack wurde ein Acrylat verwendet.

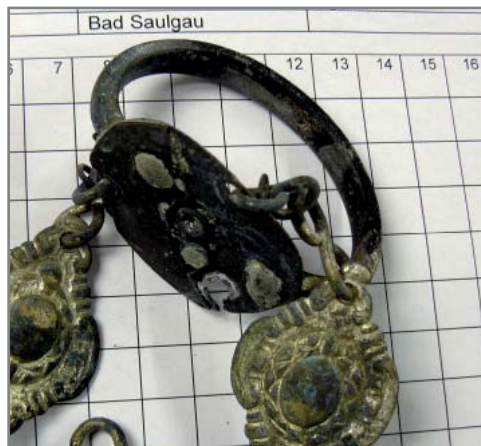
Griff mit Korrosion

- Die Ampelketten bestehen aus Platten und S-Haken. Mehrere S-Haken fehlen.
- Die Applikationen sind mit neuzeitlichen Messingschrauben befestigt.
- Insgesamt ist die Kette sehr kurz, deshalb sind mehrere Platten im oberen Teil der Aufhängeketten sehr stark korrodiert. Bei der oberen Aufhängeplatte ist eine Öse eingerissen. Die Platte selbst ist an der Unterseite repariert.

Die Ketten werden verlängert, dazu werden die originalen Kettenglieder abgeformt und in Messing nachgegossen, anpoliert und neu versilbert.

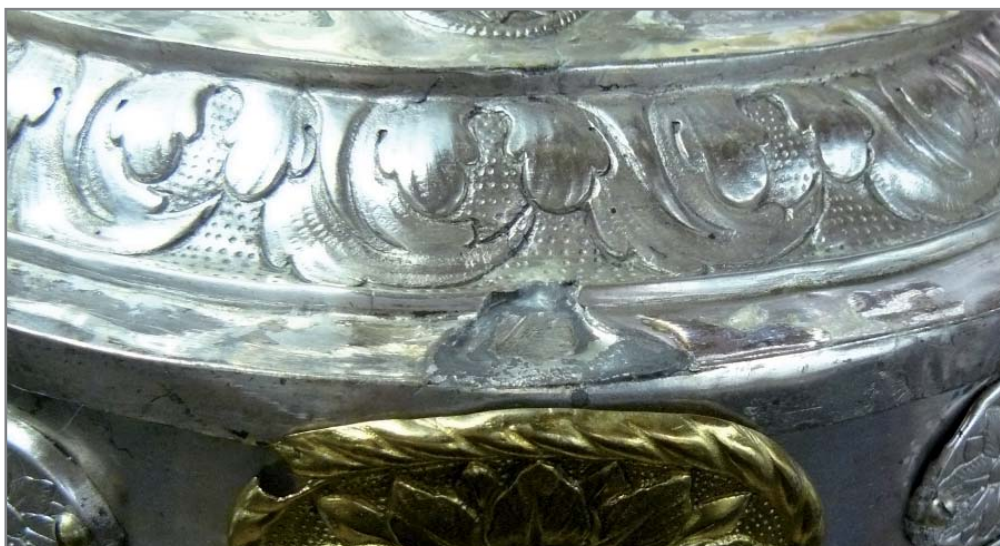
Fehlstelle mit Blech unterlegt  
Zinnlot

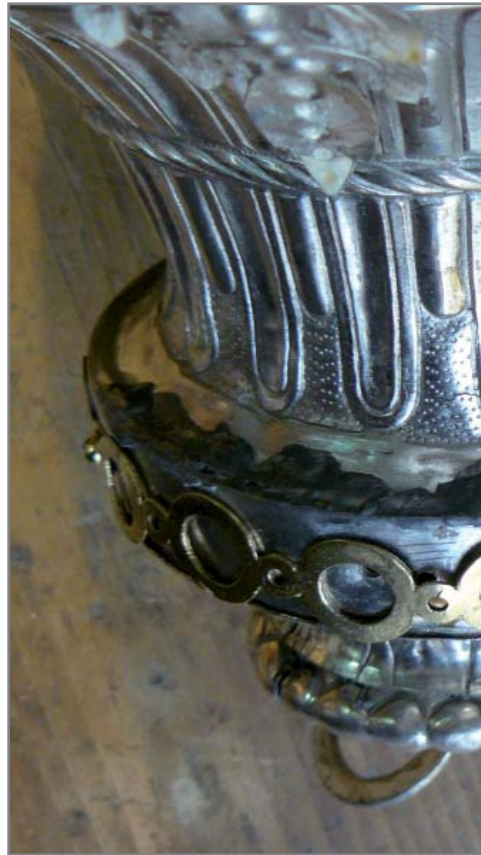
- Jüngere Reparaturen und Ergänzungen. Das Gefäß weist mehrere Reparaturstellen auf, teilweise nur Zinn/Bleilot oder auch aufgelöteten Bleche. Weitere Risse sind erkennbar.

Zinnloz

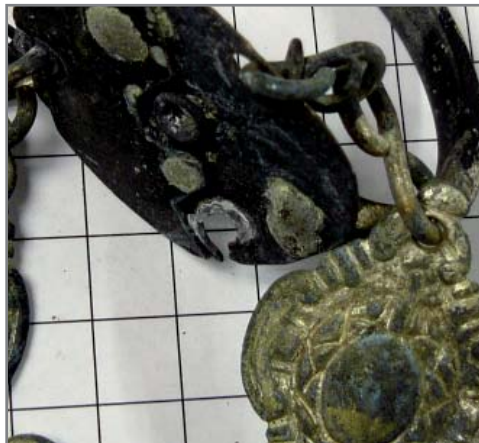
Riss im Kettendeckel

Risse im Kettendeckel werden mit Silberhartlot verlötet und lokal nachversilbert.

Der Kettendeckel wurde mit Messingblech doubliert und lokal nachversilbert.

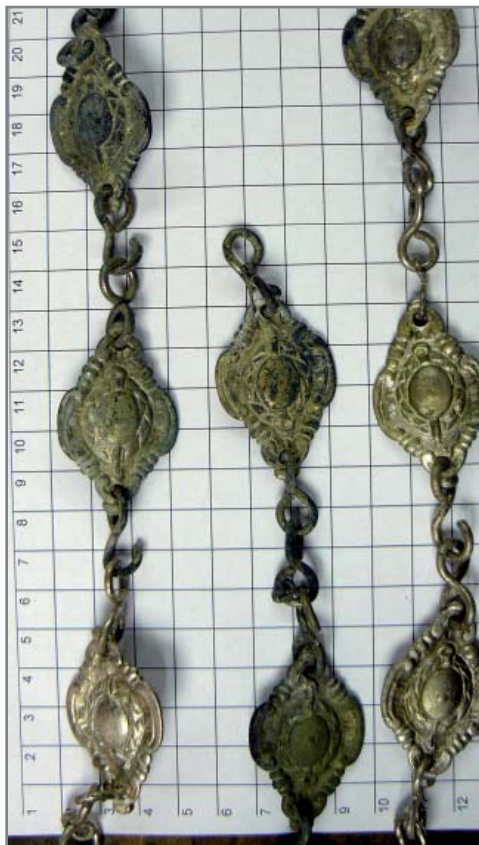
Die Ketten der Ampel sind etwas zu kurz. Das Ewiglichtglas und somit die Flamme sind dadurch zu nah am Kettendeckel und den oberen Kettengliedern. Durch

Kettenglieder mit Zwischengliedern

die Verbrennungsrückstände (Acetate, Sulfite?) wird die Oberfläche der Glieder stark angegriffen. Um eine weitere Korrosion zu vermeiden sollten die Ketten verlängert werden. Dies wurde jetzt schon teilweise dadurch gelöst, dass moderne, ästhetisch eher unbefriedigende S-Haken zwischen die Glieder eingesetzt wurden. Dies ist aber nicht ausreichend.
