Konzeption

**Abendmahlskelch
Hirsau**

November 2008

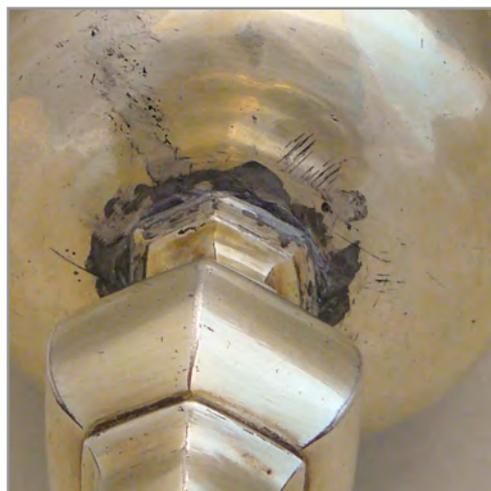
Zinnlot am Übergang zur Cuppa

Die Cuppa ist auf sehr ungewöhnliche Art und Weise mit dem Kelch verbunden. Im Cuppinneren ist ein vergoldeter Knopf zu erkennen an dem wohl die Gewindeverbindung zum restlichen Kelch angebracht ist. Das Gewinde scheint durch die Cuppawandung durch gesteckt zu sein, hier ist der Kelch undicht und rinnt. Üblicherweise ist das Gewinde mit der Cuppa verlötet.

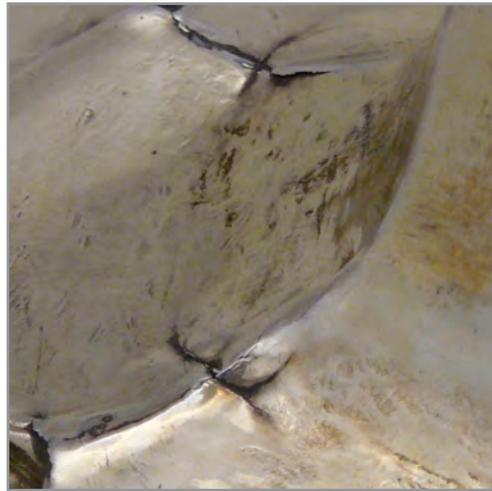
Durch die Risse in den Rippen des Fußes ist die Statik des Fußes stark beeinträchtigt.
 Der Fuß wird beim Absetzen auf dieser Seite eingedrückt, die Risse weiten sich dadurch im Lauf der Zeit.

Risse entlang der Rippen im Fuß

Die Risse im Fuß und die damit verbundene problematische Statik des Kelchfußes können über verschieden Ansätze angegangen werden.

1. Die Risse im Fuß bleiben wie sie sind.

- Aus Kohlestofffasern wird ein dünner Innenfuß angefertigt, auf dem der Kelch ruht. Dieser Fuß wird galvanisch verkupfert und anschließend versilbert. Der Innenfuß entlastet den eigentlichen Fuß und übernimmt die statische Aufgabe.
- Vorteil: Der Kelchfuß bleibt im jetzigen Zustand erhalten, es finden keine Eingriffe in die Substanz statt.
- Nachteil: Die Stabilität ist nicht so hoch wie bei dem Verlöten der Risse mit Silberlot.

2. Die Risse im Fuß werden mit Silberlot verlötet, der Fuß neu vergoldet.

- Vorteil: Maximale Stabilität
- Nachteil: Eingriff in die Substanz

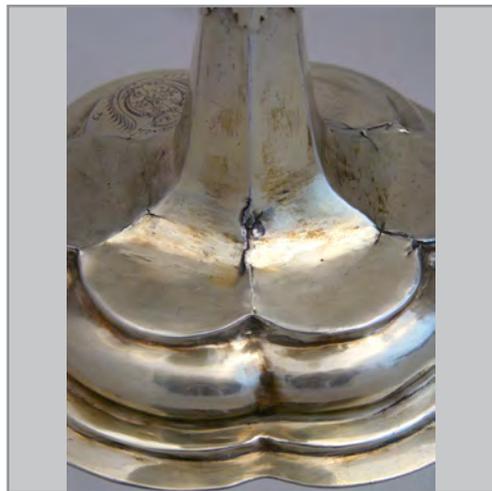
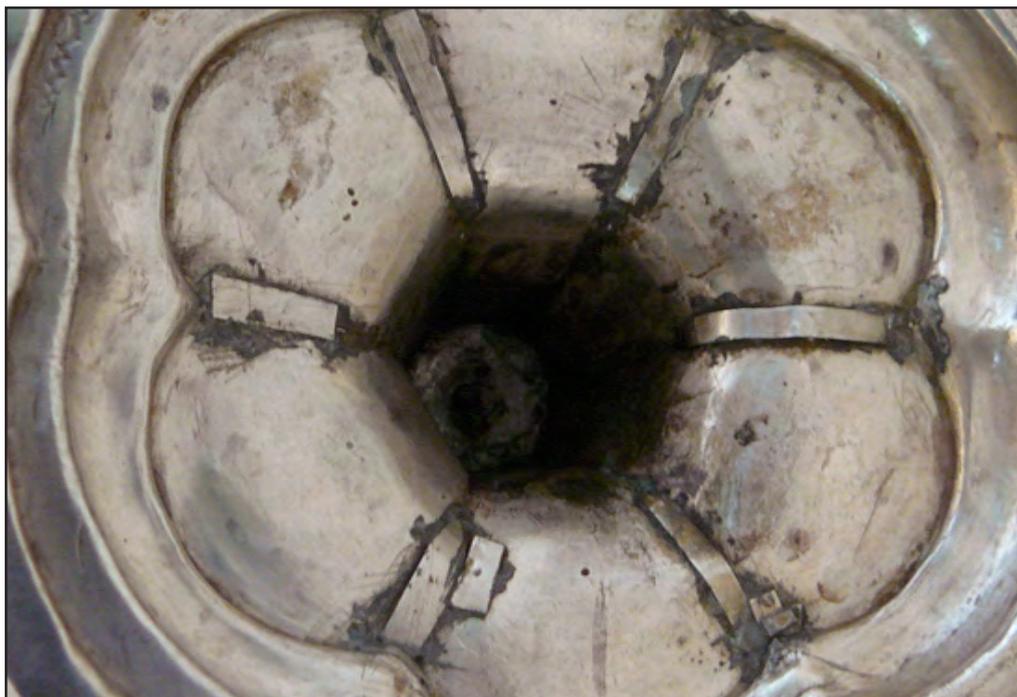
Mit Blechstreifen hinterlegte Risse im Fuß

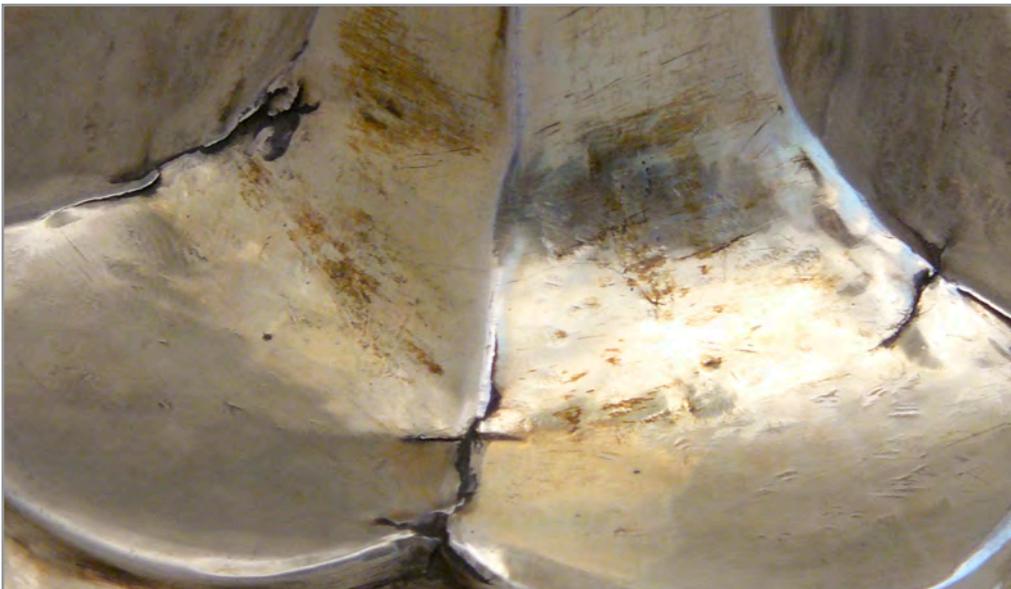
Risse im Fuß

Sollte der Kelch weiterhin im liturgischen Gebrauch sein, ist es unumgänglich die Risse im Fußrand zumindest mit verklebten Laschen zu sichern, da ansonsten die Gefahr außerordentlich hoch ist, dass die Risse weiter einreißen. Stabiler wäre es, die Risse zu verlöten. Der Kelchfuß müsste aber anschließend nachvergoldet werden, da durch die Hitzeeinwirkung beim Löten, die Vergoldung in das Silber diffundiert.
