# Dokumentation

## Rauchfass

Hans-Joachim Bleier  
Silberschmiedemeister  
Karmeliterstr. 20  
72108 Rottenburg

Rauchfass mit Schiffchen

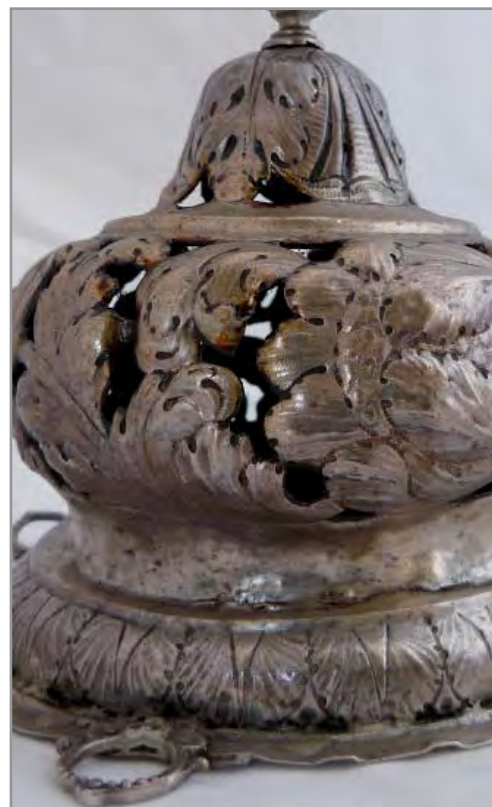
Detail Oberfläche  
Rauchfass Oberteil

Um die Harzrückstände an zu lösen wurden mit Ethylalkohol getränkte Wattekompresen aufgelegt. Die Rückstände konnten teilweise mit weichen Lappen abgewischt werden. Stärker eingebrannte Stellen mussten mit Wattestäbchen abgerieben werden.

Die Oberfläche aller Teile wurde nach der Behandlung mit Ethylalkohol mechanisch mit Seifenrindenabsud und Putzpulver gereinigt.

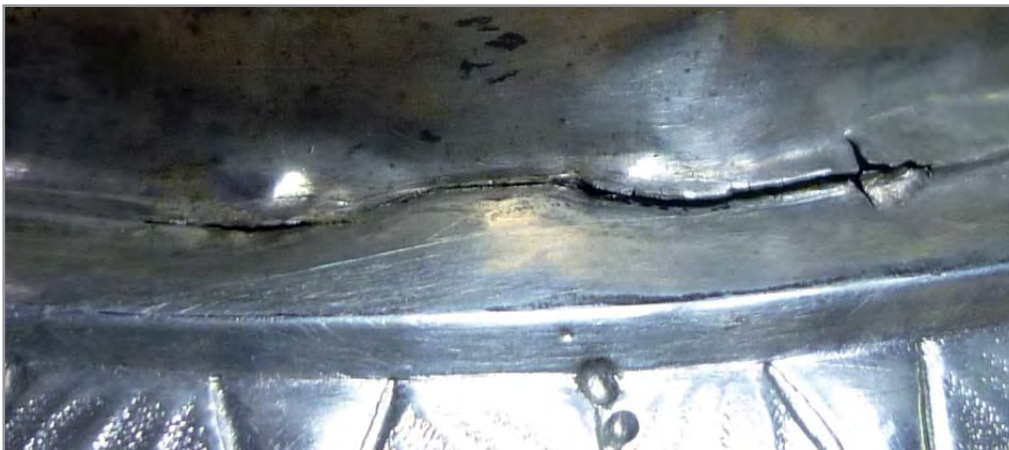
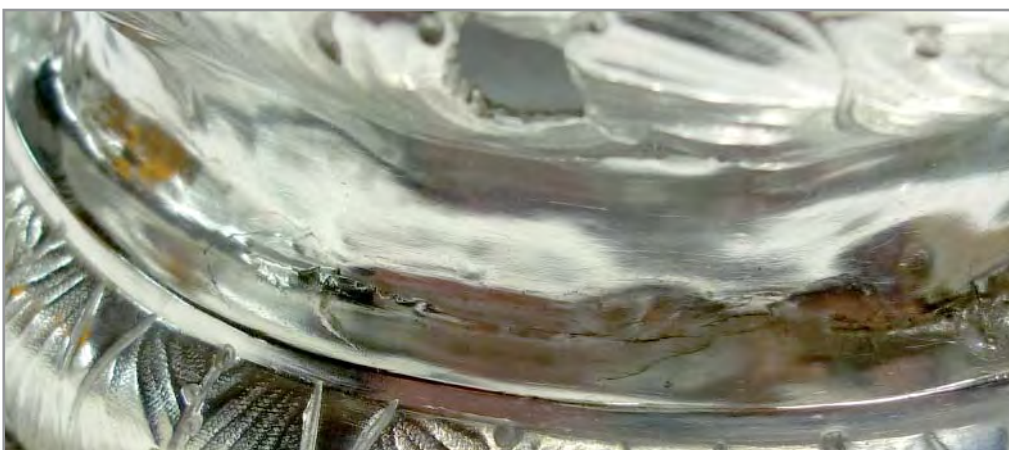
Riss im Oberteil, vor und nach den Lötarbeiten

Das Rauchfass zeigte deutliche Schäden und Spuren verschiedene Reparaturarbeiten. Fuß und Unterteil waren eingezogen und das Rauchfass stand schief. Die Einschnürung am Rauchfassoberteil war über ca. 50 mm eingerissen. Zwei der Kettenführungen am Oberteil waren angerissen, eine brach während der Restaurierungsarbeiten vollständig ab. Defekte Kettenglieder waren mit Draht geflickt, teilweise ganz durch Drahtkonstruktionen ersetzt worden. Sechs versilberte Kettenglieder aus Messing waren nachträglich, wohl von einem anderen Rauchfass stammend, eingesetzt worden. Die ganze Oberfläche war stark sulfiert und mit Harzrückständen überzogen. Im Inneren des Rauchfasses waren Harzrückstände eingebrannt.

Der lange Riss im Rauchfassoberteil wurde geschlossen und mit Silberlot gelötet. Auch die beiden angerissenen Kettenführungen wurden mit Silberlot gelötet.

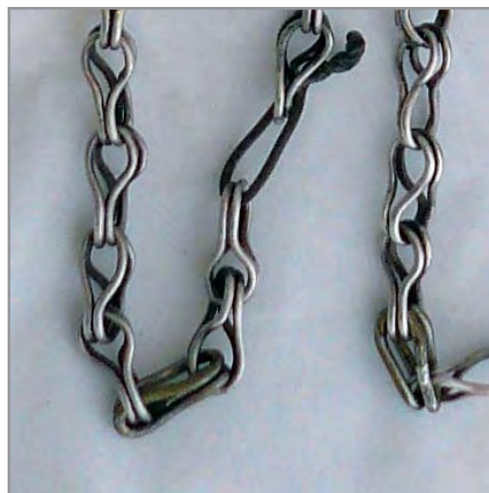
Geflickte Kettenglieder  
Ergänzte Kettenglieder, Messing  
versilbert

Die mit Draht reparierten eingerissenen Kettenglieder wurden ausgerichtet und mit Silberlot gelötet. Totalverluste bei den Gliedern wurden in Silber ergänzt, ebenso wie die versilberten Kettenglieder aus Messing. So wurden insgesamt 8 Kettenglieder ersetzt.

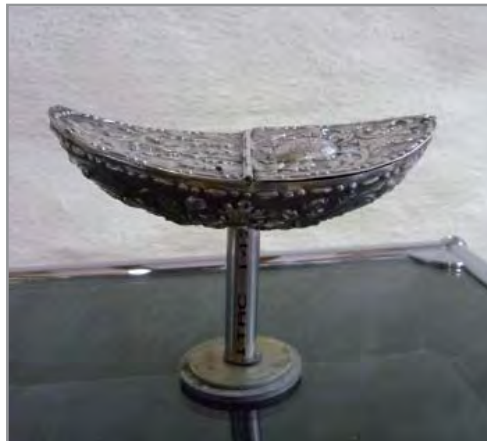
Von dem Schiffchen ist nur noch das Oberteil vorhanden, Fuß und Knauf fehlen. Sie sind durch eine simple Konstruktion aus Edelstahlrohr und großen Beilagscheiben ersetzt worden.

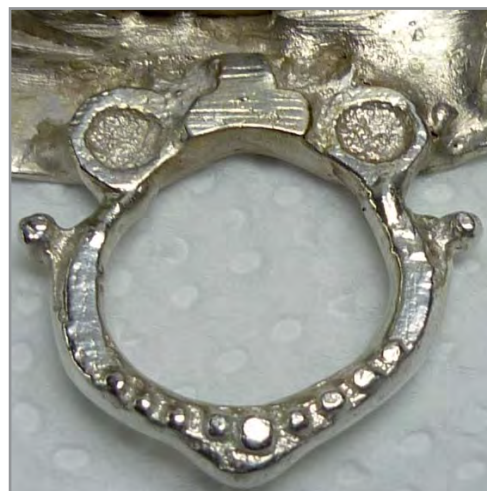
Kettenführung nach den Lötarbeiten
