Dokumentation

**Freilegung Fenstergitter
Schloss Oberlauterbach**

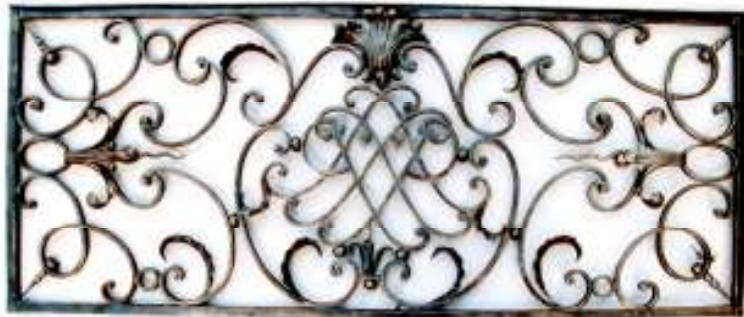
NO 122

Alle vorhandenen Gitter der Ostfassade (**O 117 – O 122**) gehören mit dem Gitter **N 123** zu einem Typus, das dieselben herstellungstechnischen und stilistischen Merkmale aufweist. Obwohl das Gitter **N 123** Teil der Nordfassade ist, muss es der Ostfassade zugerechnet werden, da es das letzte Erkerfenster eines Raumes ist, dessen Fenster nach Osten ausgerichtet sind. Die beiden Gitter der Erkerfenster **O 120** und **N 123** besitzen aufgrund der Fenstergröße andere Abmessungen, sind aber ansonsten identisch.

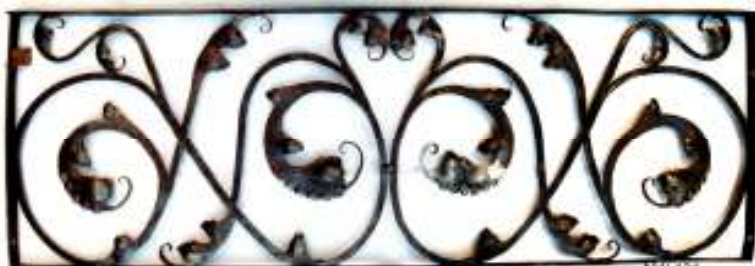
NW 131

Die Gitter der Nordfassade (**N 124 - NW 131**) sind dem zweiten Typus zuzuordnen. Dieser unterscheidet sich stark von dem Typus der Ostfassade. Innerhalb des Typus Nord zeigen sich zudem unterschiedliche handwerkliche Ausführungen, aber mit demselben Formvokabular.

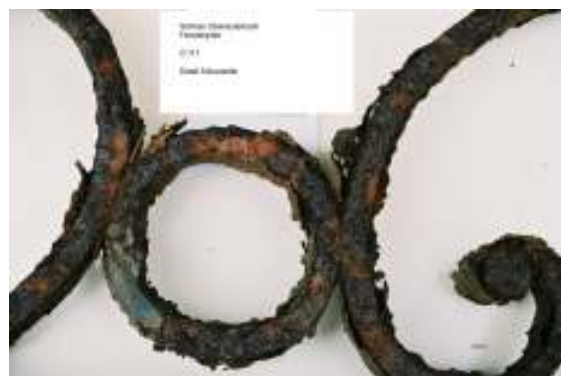
Die Gitter zeigten eine gleichmäßig aufgetragene grünlich-schwarze Farbschicht, die sich aufgrund der darunter aktiven Korrosion teilweise schuppig ablöste. Dieses Bild zeigte sich in gleicher Ausprägung auf Vorder- und Rückseite. Alle Gitter dieses Typus

wiesen diese gleichmäßige Korrosion auf, wenngleich in unterschiedlich starker Schichtstärke, auf. Verschiedene Elemente waren aufgrund der massiven Korrosion schon ganz abgefallen oder fast bis zum Formverlust reduziert.

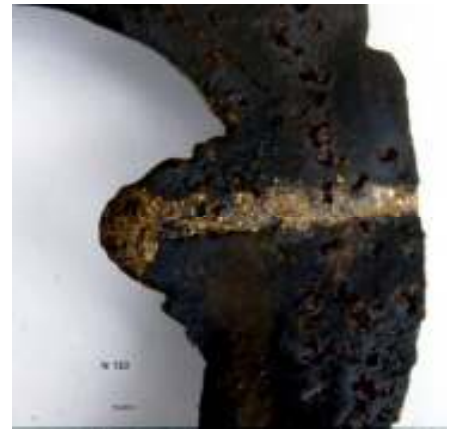
Der Farbauftrag der Gitter der Nordfassade zeigte sich in einem etwas besseren Zustand. Ursache hierfür war die noch schwach vorhandenen originale Grundierung, die eine ähnlich starke Korrosion, wie sie die Gitter der Ostfassade aufweisen, verhindert. Es zeigte sich auch eine anders geartete Korrosion. Hier war eine stärkere Lochfraßbildung anstatt der schuppigen oder blättrigen Ablösungen zu erkennen.

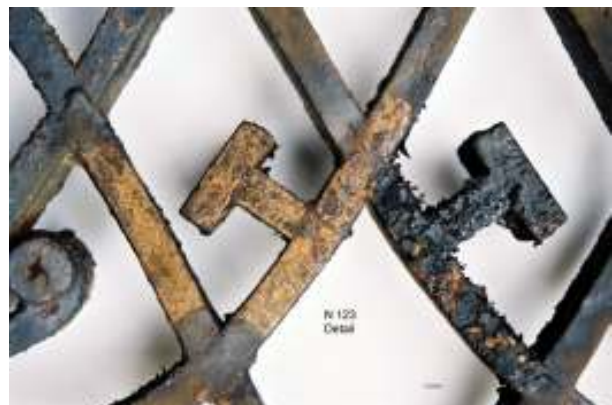
Auffallend ist die starke Korrosion von Vorder- und Rückseiten der Gitter der Ostfassade. Dies könnte darauf hinweisen, dass die Gitter,

abgesehen von der Vergoldung, ursprünglich nicht gefasst oder nur mit einem schwach korrosionshemmenden Überzug aus Öl, Wachs oder Pech versehen waren. Nicht vollständig auszuschließen wäre auch die Möglichkeit, dass eine originale schwarze Fassung heute nicht mehr nachweisbar ist. An Gitter **O 118** war unter der nachträglich aufgetragenen Mennige an einer einzigen Stelle des Rahmens eine

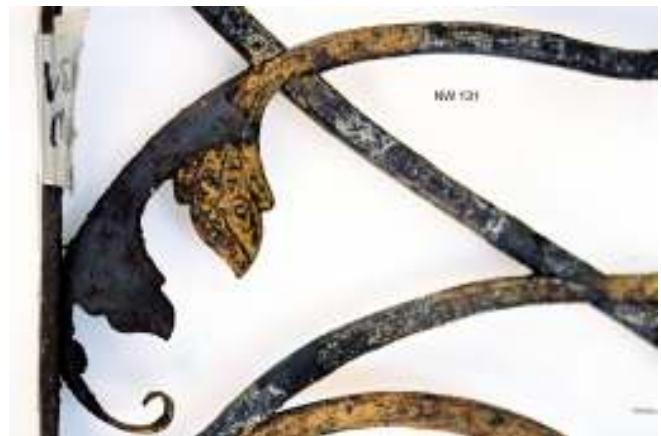
Die Grundfarbe des Rankenwerks war weiß. Auf den Akanthusblättern diente eine gelbe Fassung als Goldgrund. Die vergoldeten Blätter bildeten zu diesem Weiß einen zarten Kontrast. Die Seiten waren wie die Oberfläche weiß gefasst und vergoldet.

Rahmen und Innenseite der Gitter waren ebenfalls weiß; es konnten dort keine Spuren einer Vergoldung nachgewiesen werden.

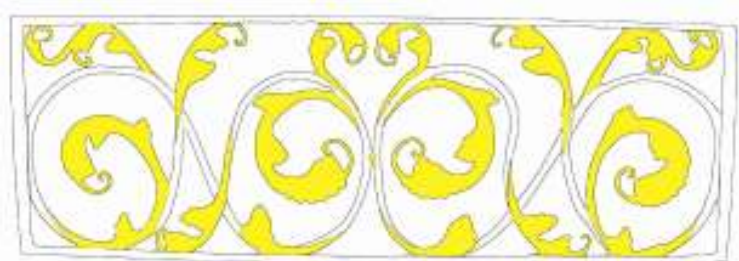
NW 131

Begonnen wurde mit dem Gitter **NW 131**. Bei diesem wurden, um die Systematik der farblichen Gestaltung erkennen zu können, sehr große Partien, auch an den Seitenteilen freigelegt (s. Abb. Rekonstruktionszeichnung X). Bei den Gittern desselben Typus **N 130** und

Das Gitter **NW 131** weist deutlich eine gelbe und eine weiße Pigmentschicht auf. Diese Schichten sind nicht übereinander, sondern nebeneinander aufgetragen worden. Über der gelben Pigmentschicht die als Goldgrund dient, sind eindeutige Reste einer Vergoldung zu erkennen. Alle Gitter der Nordfassade - außer dem Gitter **N 125**, das formal, stilistisch und hinsichtlich der handwerklichen Ausführung, den Gittern der Ostfassade zuzuordnen ist – lassen diese Schichten erkennen.

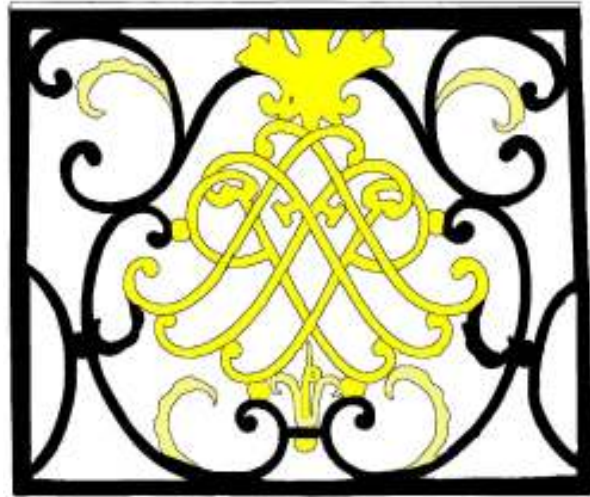
Zu den Gittern der Ostfassade ist stilistisch und handwerklich auch das Gitter N 123 zu zählen. Aufgrund der starken Korrosion waren bei dem Gitter O 118 nur noch marginale Überreste der ursprünglichen Vergoldung zu erkennen. Daraufhin wurde auch das Gitter N 123 freigelegt. Bei

beiden Gittern waren nur Reste einer Vergoldung ohne darunter liegende Grundierung zu erkennen, wobei anzunehmen ist, dass es sich um die originale Fassung handelt (s. Abb. Rekonstruktionszeichnung). Es konnten keine darunter liegenden Schichten gefunden und freigelegt werden.
