Dokumentation

Neugotische Monstranz

Um 1887

Monstranz

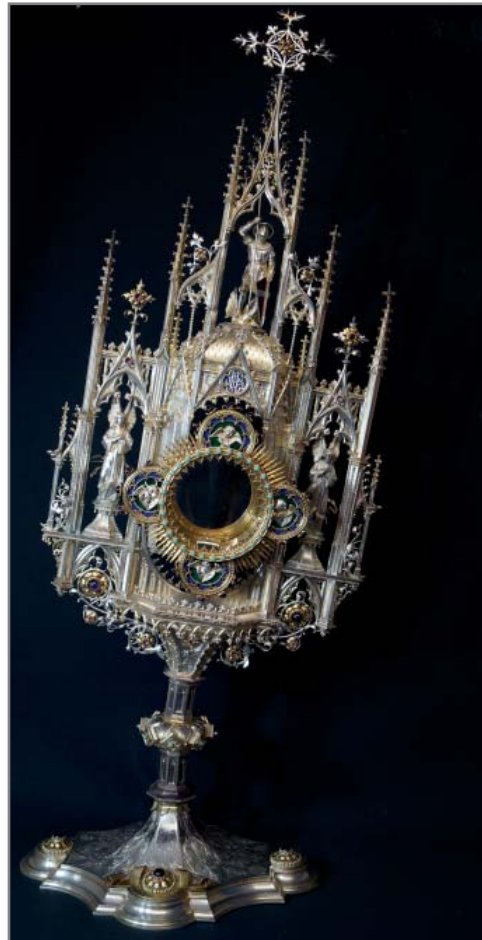
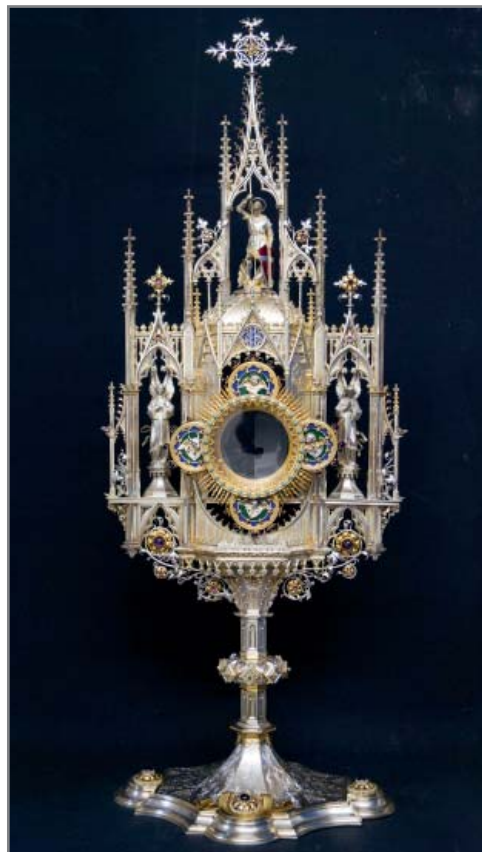
Übergang von Schaft zu Fuß,
eingeknicktes Zwischenstück

Vor und nach der Restaurierung

Die Monstranz ist gestürzt, dabei wurden der Knauf und das Zwischenstück zum Fuß stark eingedrückt, die Monstranz steht dadurch schief und ist vollständig instabil.

Schaft und Knauf sind miteinander verlötet, die eingedrückten Partien sind mit Blechen verblendet.

Die Bleche mussten ausgeschnitten werden um den Knauf und das Zwischenstück ausrichten zu können. Anschließend wurden sie wieder mit Silberhartlot eingelötet. Durch das Löten wird die Vergoldung in Mitleidenschaft gezogen, diese Partien wurden lokal neu vergoldet.

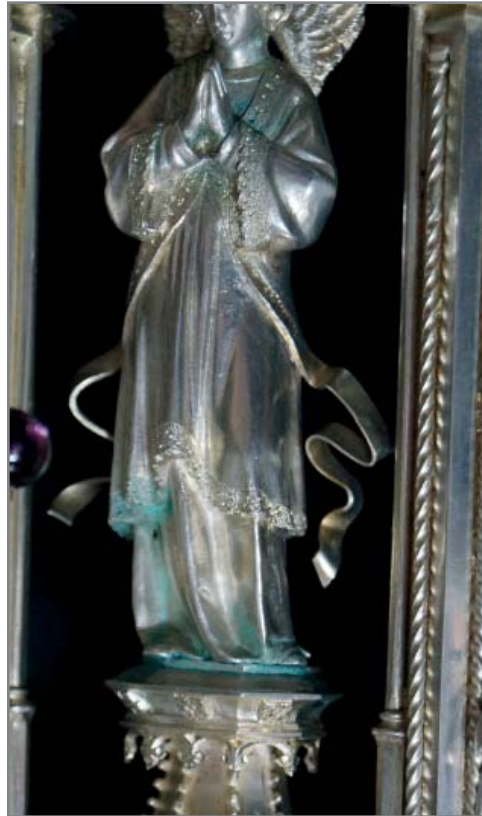
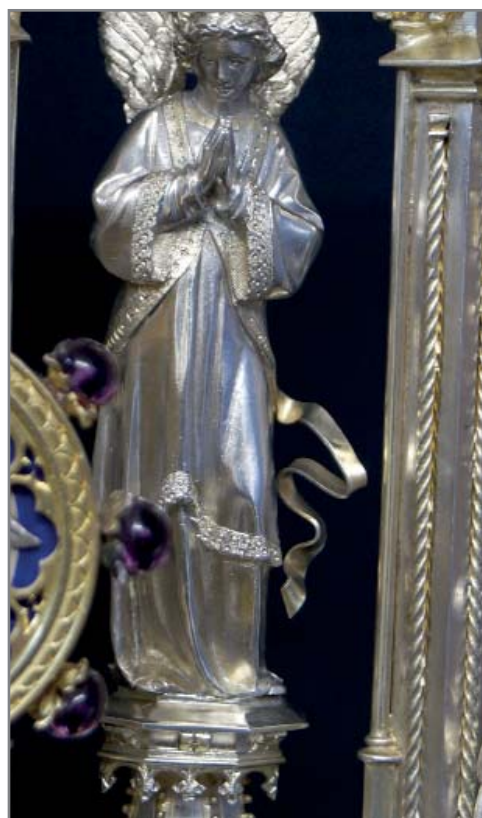
Engel mit grünlichen Kupfersalzen

Vor und nach der Restaurierung

Die Oberfläche ist teilweise schwarz sulfidiert, im Bereich der beiden Engel sind grünliche Kupfersalzbildungen zu erkennen, wahrscheinlich durch Säurereste im Inneren der Figuren.

Danach wurde der Schaft wieder gerichtet. Dafür wurde die zentrale Gewindestange wieder ausgerichtet. Die Hülsen des Schafts sind zweischalig ausgeführt, sie mussten zur Korrektur vollständig auseinandergenommen und dann gerade gerichtet werden. Bei den Engelfiguren wurden die Salze durch ein Bad in destilliertem Wasser angelöst und ausgeschwemmt. Die Stücke wurden dann mit Hilfe einer Alkohollösung getrocknet.

Stark verkrustete Kupfersalzauflagerungen mussten mechanisch mit dem Skalpell abgelöst werden.

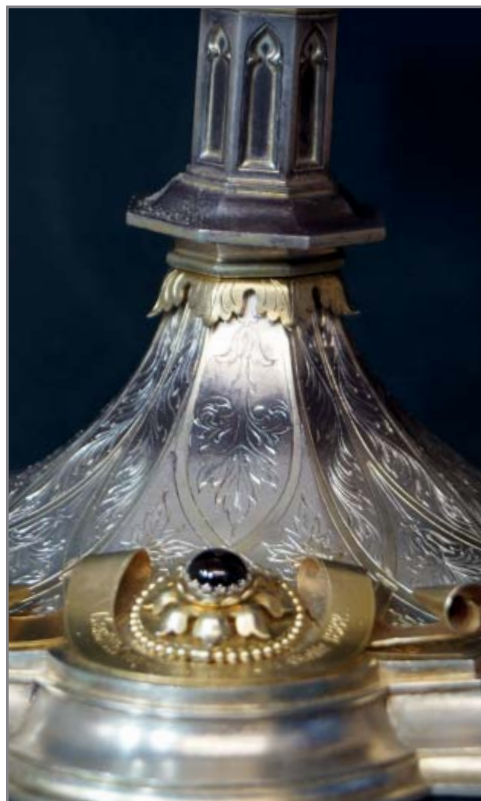
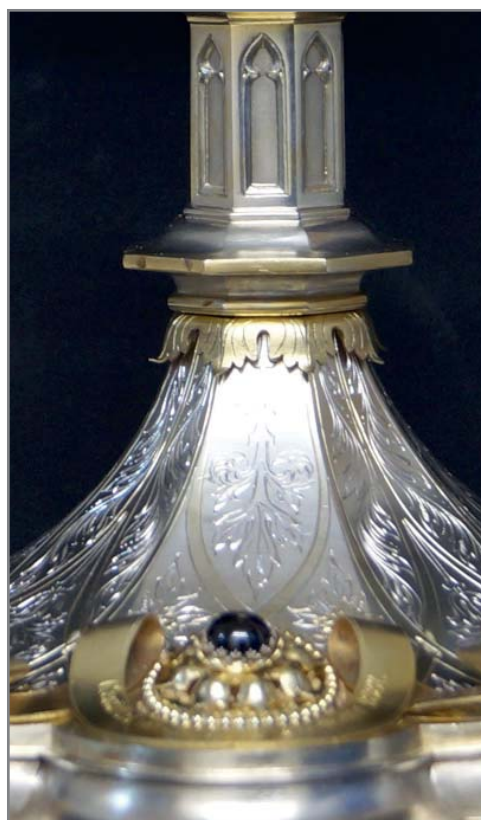
Übergang von Schaft zu Fuß,
eingeknicktes Zwischenstück

Vor und nach der Restaurierung

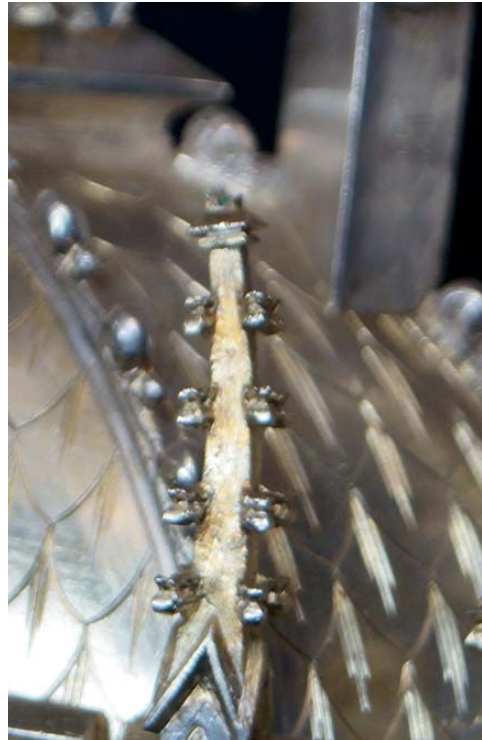
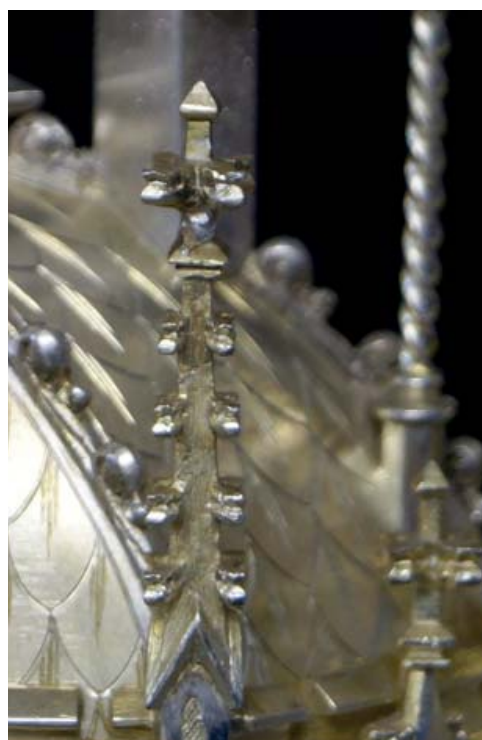
Eine Fiale ist bei dem Sturz abgebrochen, das Bruchstück ist noch vorhanden. Weitere Bruchstellen befinden sich am Abschlusskreuz. Das Abschlusskreuz und eine Fiale sind ebenfalls verbogen.

Fiale mit abgebrochener Spitze
Vor und nach der Restaurierung

Die abgebrochene Fiale konnte gestiftet werden. Hierzu wurden in die beiden Bruchstücke Löcher (0,7 mm) gebohrt, die beiden Teile mit einem Federstahlstift gesichert und verklebt

(2K-Epoxi).

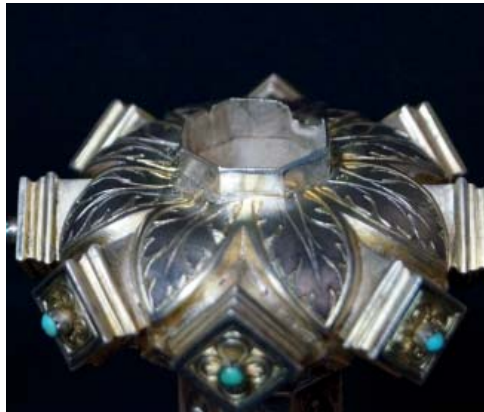
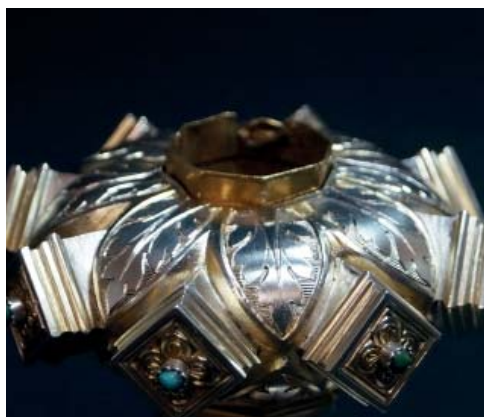
Deformierter Knauf mit eingelöteten Blechen

Vor und nach der Restaurierung
