Dokumentation

Restaurierung Versehgefäß in Herzform

August 2012

Versehgefäß

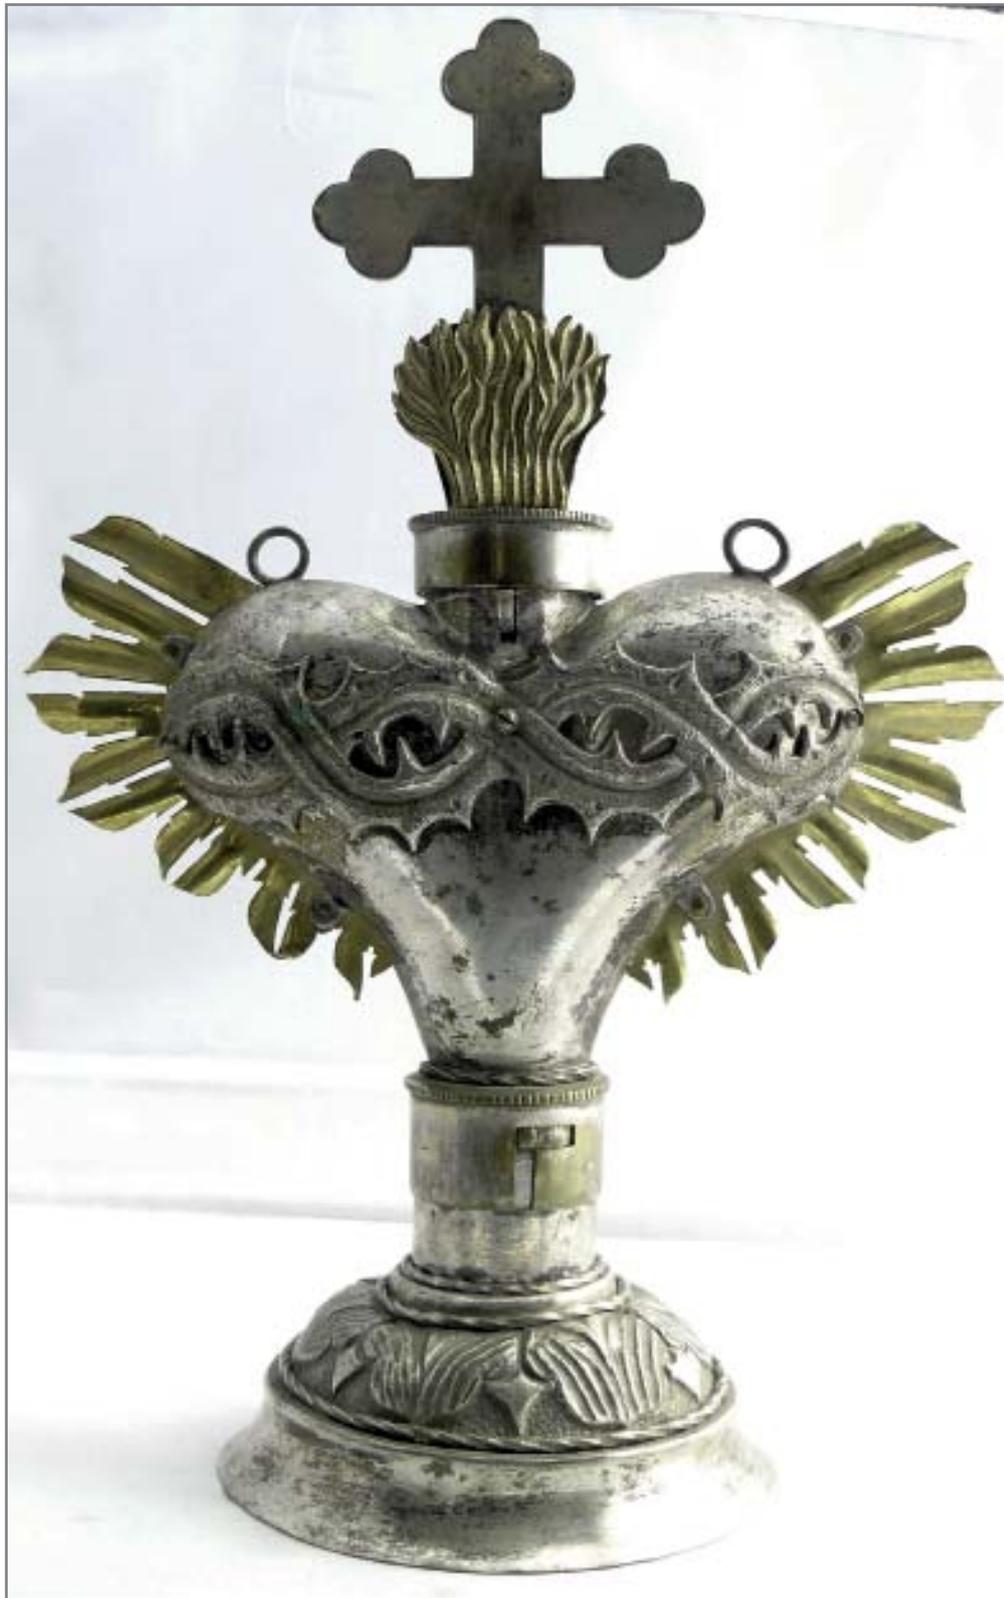
Abb.
Versehgefäß vor der Reinigung

Die Oberfläche war verschmutzt und zeigte insgesamt eine mittelstarke Sulfidierung der Oberfläche.

Die Versilberung war berieben und stellenweise vollständig abgegriffen.

Oberflächliche Verschmutzung wurde mit Ethanol gelöst und abgebürstet, bzw. abgerieben.

Die versilberte Oberfläche wurde mit belgischem Putzpulver geputzt, stärkere Sulfidierung zusätzlich mit Watte und Putzhölzern abgenommen.

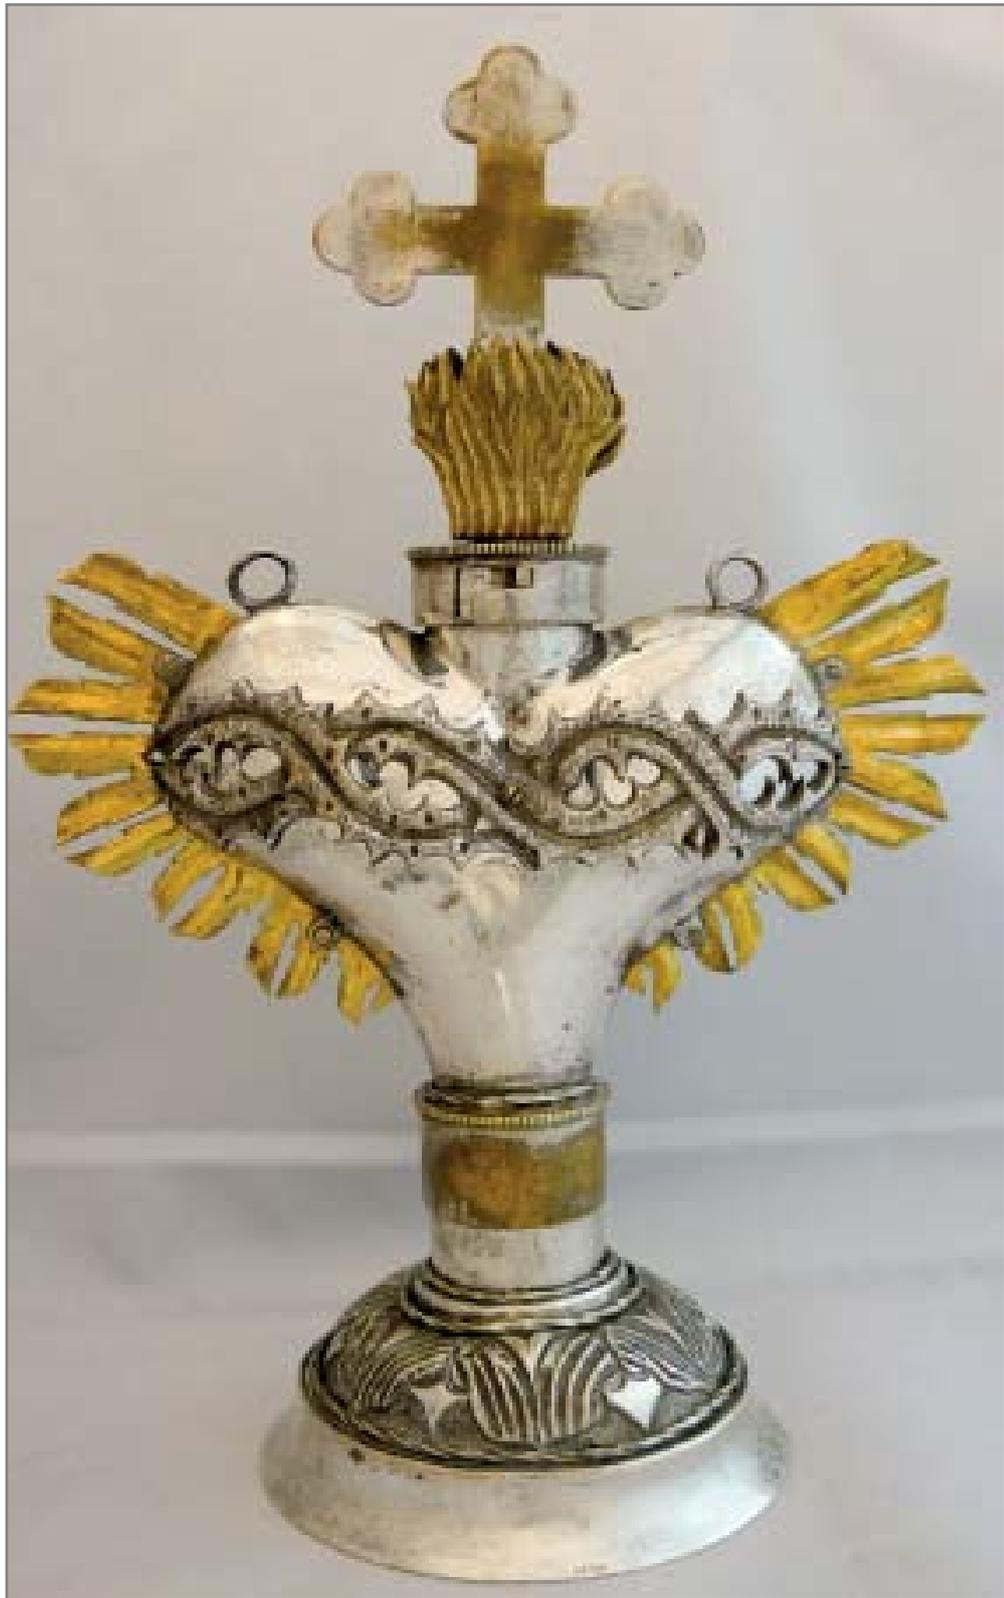
Abb.
Versehgefäß nach der Reinigung

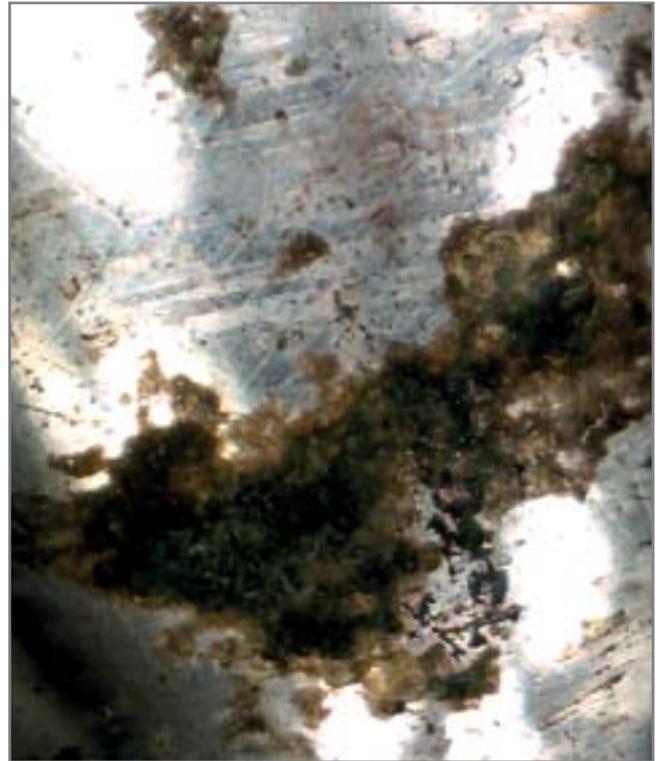
Im unteren Bereich des herzförmigen Gefäßes waren, wohl durch Handschweiß hervorgerufene Fehlstellen in der Versilberung, hier war auch starke Kupferpatina¹ zu erkennen.

Abb. 6
Kupferpatina vor der Abnahme

Bei dem Versehgefäß handelt es sich um ein interessantes liturgisches Objekt. Es soll in Ausstellungsumgebung präsentiert werden. Ziel war daher ein adäquates optisches Erscheinungsbild des Gefäßes, unter Beibehaltung der originalen Substanz zu erreichen. Eine chemische Reduktion und der damit verbundene massive Eingriff in die Substanz war daher zu vermeiden. Die Flecken wurden daher mechanisch entfernt.

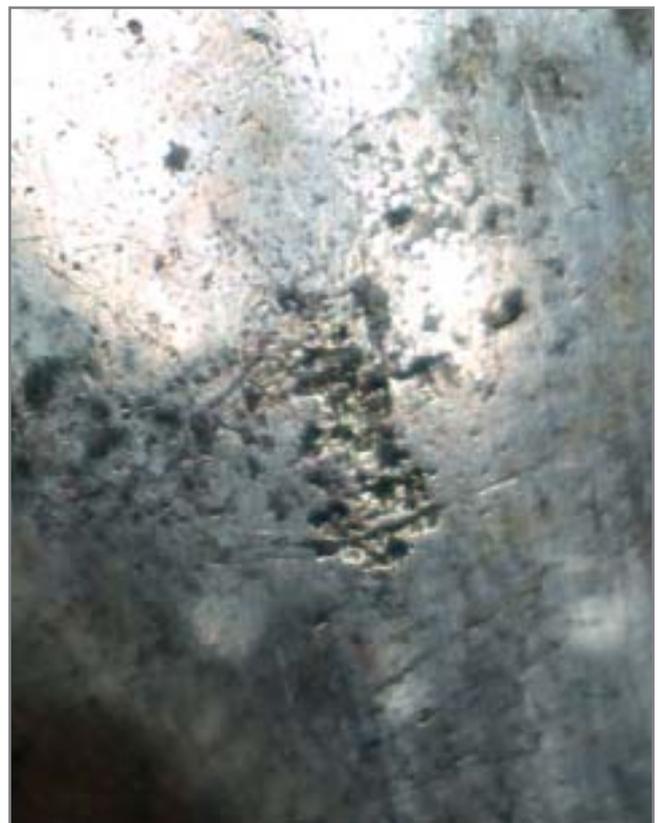
Abb. 7
Bereich nach abgenommener Kupferpatina

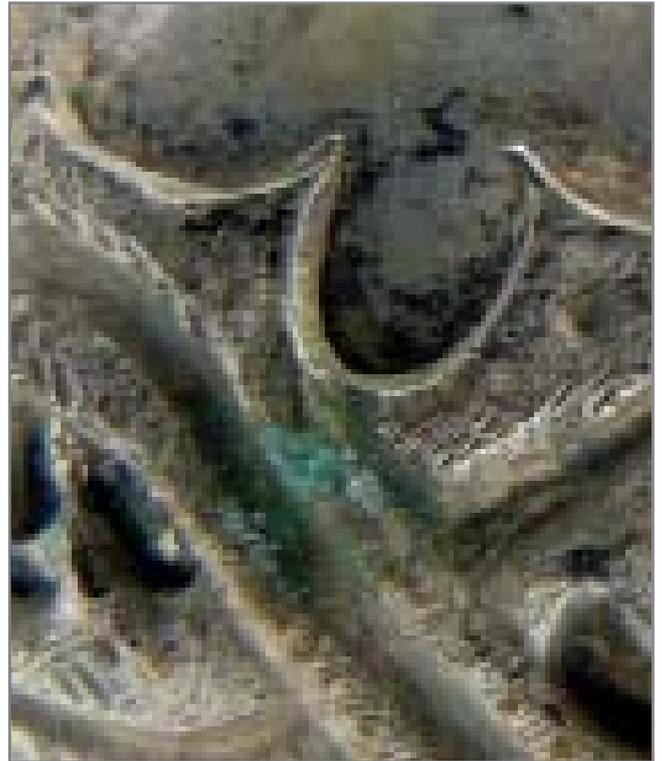
Abb. 8
Kupferpatina vor der Abnahme

Kupferpatina in den stark angegriffenen Bereichen wurde mit dem Skalpell unter Vergrößerung abgenommen.
