Dokumentation

Abendmahlskanne Stiftskirche Tübingen

1671/72 gestiftet von Johann Lorentz Kienlin

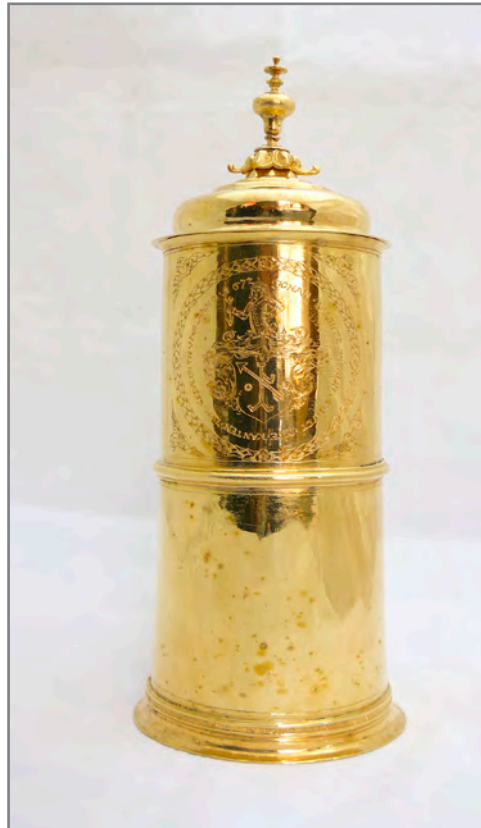
Schauseite der Abendmahlskanne vor der Restaurierung. Im unteren Teil sind deutlich die Oberflächenbeschädigungen zu sehen.

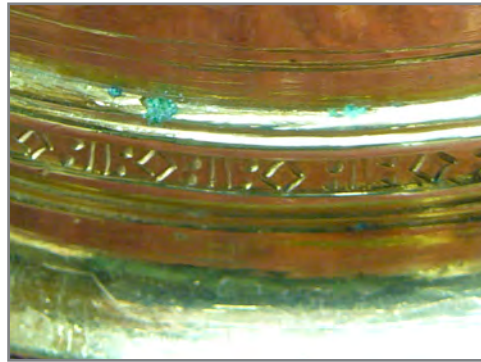
Auf der Kannenoberfläche zeigten sich deutliche Verfärbungen, Kupfersalzbildung (Grünspan) und kraterartige Ablösungen der Vergoldung. Die Ablösung der galvanischen Vergoldung rührt von Säureresten her, die sich zwischen Grundmaterial und Vergoldung einnisteten.

Besonders in den Vertiefungen der Gravur und den Gussteilen befand sich Grünspan. Hauptsächlich auf der Vorderseite der Kanne befanden sich verschiedene Flecken, die aus einem kleinen dunklen Punkt umgeben von einem helleren Hof bestanden.

Kupfersalzbildung überhalb, der den Kannenfuß umlaufenden Gravur.

Die Kupfersalzbildungen in den Vertiefungen der Gravur wurden mit Alkohol angelöst. Danach wurde sie unter der Lupe mit zugerichteten Buchenholzstäbchen und sehr feinen Skalpelln abgenommen.

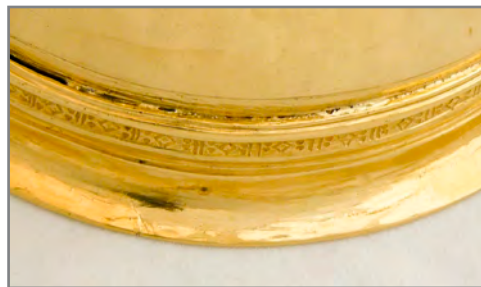
In den Fugen der umlaufenden Bänder, besonders am Kannenfuß, war stellenweise eine weiße Auflagerung zu beobachten.

Der Fuß der Kanne nach erfolgter Reinigung.

Die weißlichen Ablagerung am Fußbereich wurden mit Alkohol getränkt und dann mit Watte, sowie einer weichen, feinen Bürste behandelt. Sie ließen sich jedoch nicht restlos entfernen.

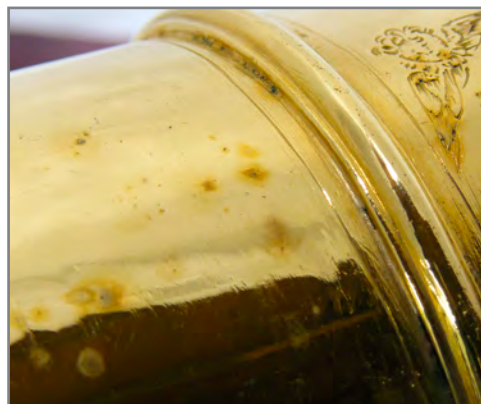
Die Oberfläche der Kanne vor der Reinigung. Deutlich sind die dunklen Flecke zu sehen.

Die kleinen dunklen Flecke auf der Vorderseite wurden mit 10%iger Natronlauge (Natriumhydroxid) mit Hilfe von Wattekompressen unter Folie eingeweicht, nachdem Versuche mit Nelkenöl keine sichtbaren Ergebnisse erbrachten. An den meisten Stellen genügte eine Einwirkzeit von 30 Minuten, um die Flecke zu entfernen. Einzelne Flecke mussten mehrfach behandelt werden. Die Reste der Natronlauge wurden mit destilliertem Wasser abgespült. Anschließend wurde die Kanne komplett, mehrfach mit reinem Ethylalkohol nachgespült.

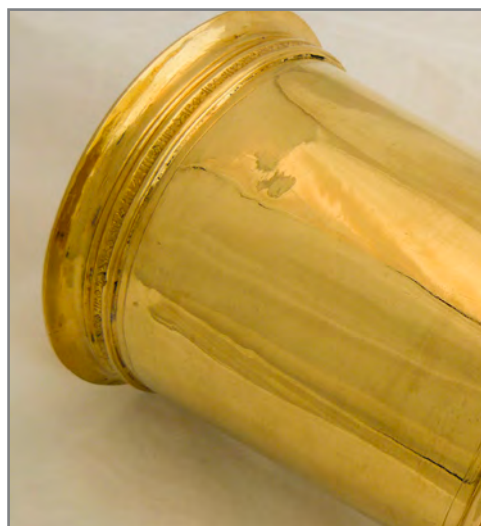
Nach der Reinigung und Restaurierung sind keine Verfärbungen mehr zu sehen.

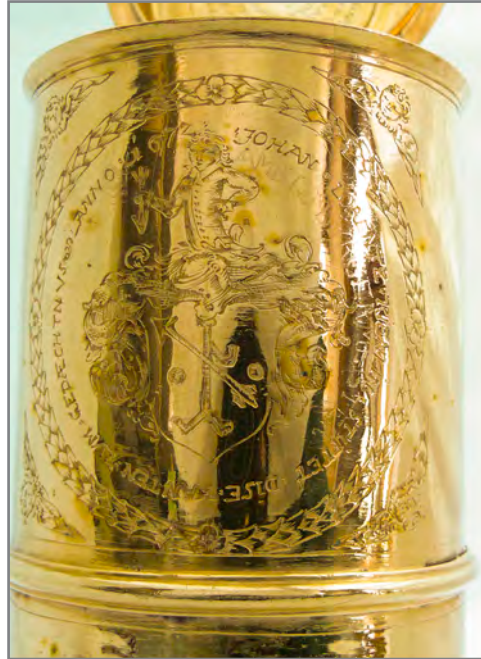
Wappen mit Beeinträchtigung der Oberfläche vor der Reinigung.

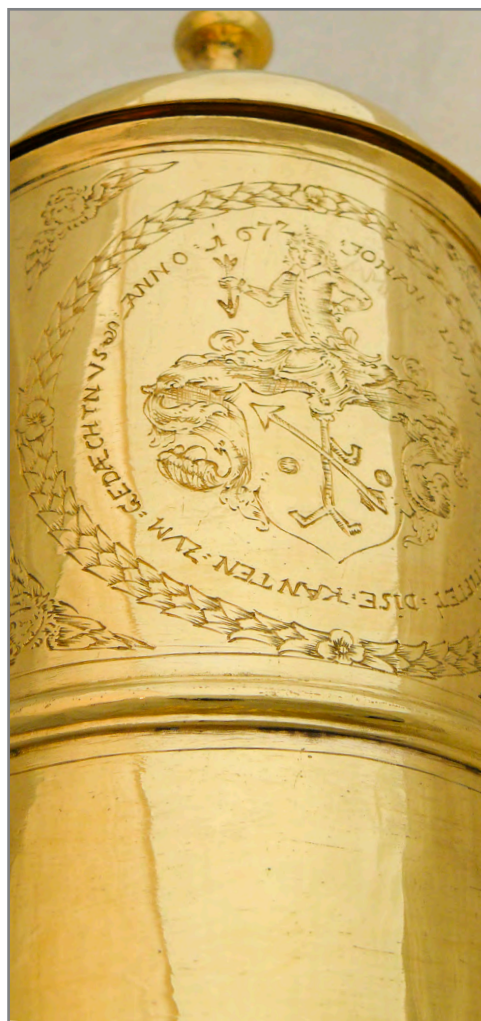
Durch die Reinigung konnten die dunklen Stellen gänzlich entfernt werden.

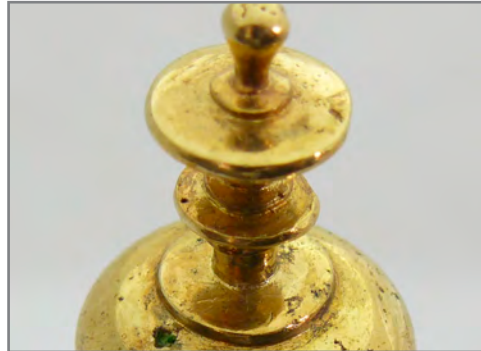
Grünspan in einer Vertiefung am Abschluss des Deckelzier.

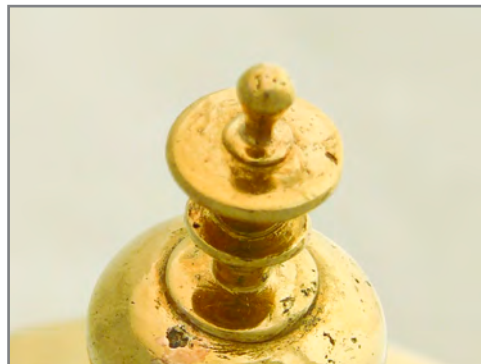
Der Grünspan wurde durch die Reinigung entfernt.

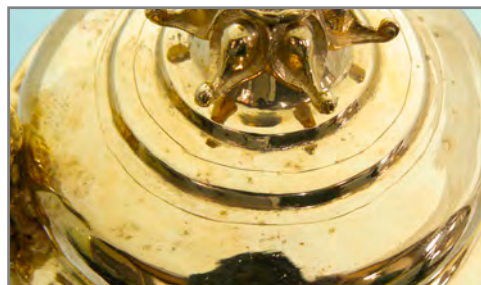
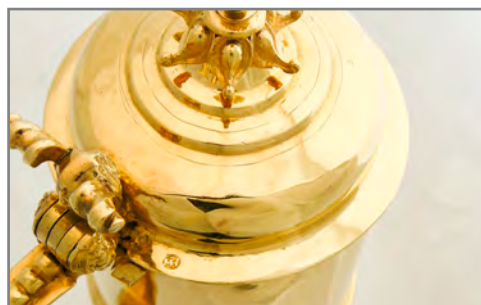
In den Vertiefungen und Fugen im Bereich des Deckels hatte sich zudem Staub abgelagert.

Der Kannendeckel vor und nach der Reinigung. Die Beschädigungen der Oberfläche konnten restlos behoben werden.

Auch die Verfärbungen im Bereich des Deckelöffners konnten, nach erfolgter Vorbehandlung mit 10%igen Natriumhydroxid, mit einem in Alkohol getränkten Wattebausch abgerieben werden.
