Befund und Konzeption

Pforzheim Aussegnungshalle Fensterrosen

August 2012

Fensterrosen

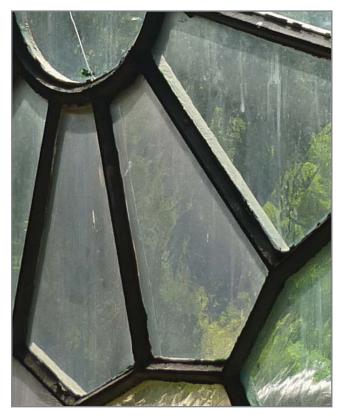
Abb. 2 Oberflächenverschmutzung

Die Fensteroberfläche ist Innen und Außen staubig und teilweise stark verschmutzt. Auf der Innenseite sind flächige Laufspuren von Kondenswasser mit Ablagerungen zu sehen. (Abb. 2)

Oberflächenschmutz und kalkhaltige Ablagerungen sind stark hygroskopisch und generieren Kondenskerne, was die Bildung von Kondensaten begünstigt. Um Kondensatentwicklung zukünftig zu vermindern sollten die Scheiben auf der Innen seite gereinigt werden. Die Reinigung außen wäre ebenfalls sinnvoll.

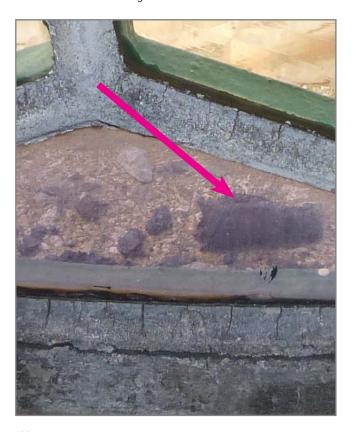
Abb. 3 Rostasprengung

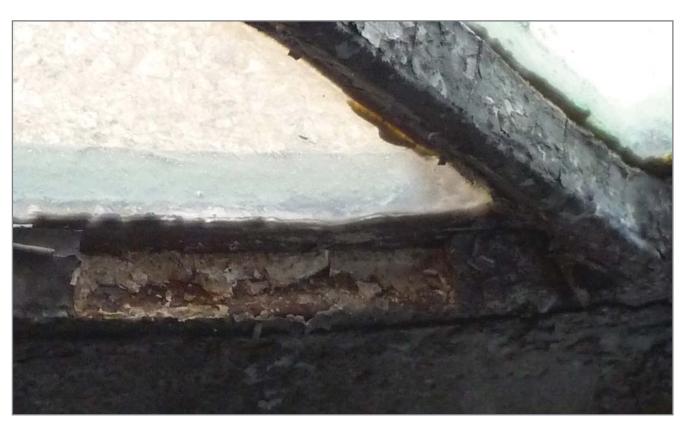
Abb. 4 Innenansicht - Detail Korrosion Fensterrahmen Westfenster

Im unteren Drittel aller Fenster ist das nach innen als Rahmen dienende Flacheisen (Abb. 4/5/6/7/16) unterschiedlich intensiv korrodiert. Die außen liegenden Vierkantrohre scheinen in diesem Bereich teilweise sehr stark korrodiert zu sein, hier sind deutlich blättrig abgelöste Korrosionsprodukte zu erkennen. (Abb. 12)

Vorhandene Fugenmasse zwischen eisernem Rahmen und Laibung auslösen. Mit Druckluft ausblasen. Lose und blättrige Korrosion abnehmen, bzw. abbürsten. Konsolidierung der korrodierten Oberfläche mit mehrschichtig aufgebauten EK-PUR System von Innen und Außen. Neuverfugung der freigelegten Zwischenräume mit Leinölkitt, außen angeschrägt.

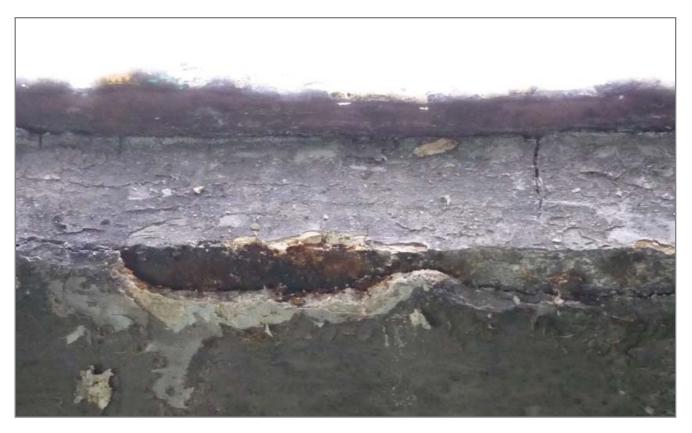
Abb. 5 Innenansicht - Detail Korrosion Fensterrahmen Nordfenster

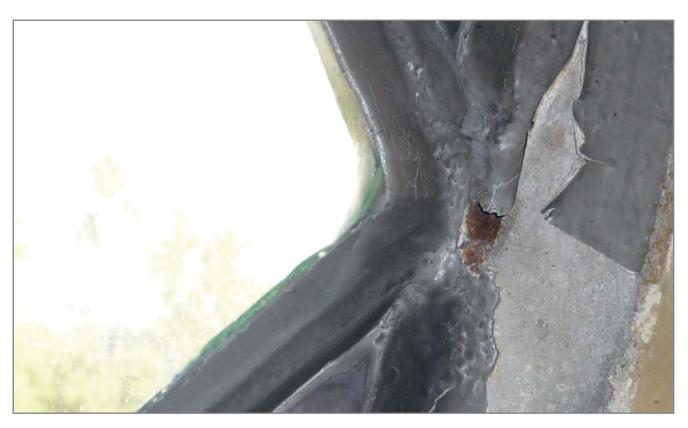
Abb. 6 Innenansicht - Detail Korrosion Fensterrahmen Nordfenster - Abgerollter Kunstharzlack

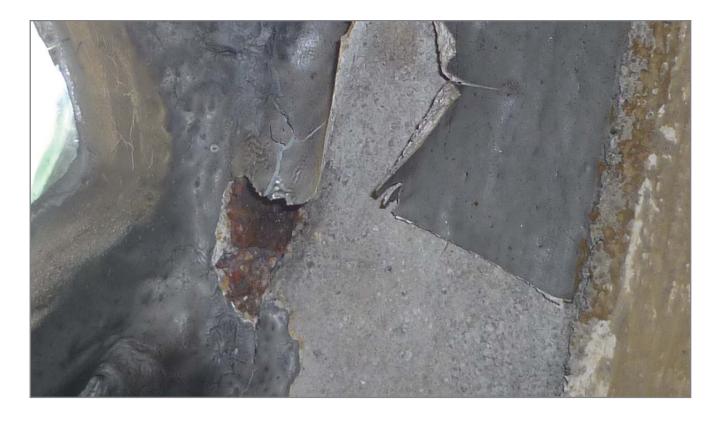
Abb. 7 Innenansicht - Detail Korrosion Fensterrahmen Nordfenster Abgerollter Kunstharzlack

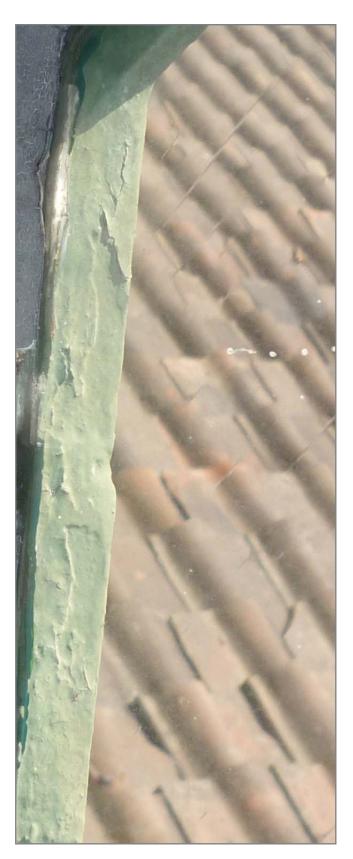
Die Haftung der verwendeten Kunstharzfarben? auf der Innenseite ist mangelhaft. Die Fassung (ABb. 9) rollt sich auf und löst sich. Dadurch entstehen, Risse, Craquelé und schuppige Ablösungen. Auf der Außenseite scheint die Haftung besser zu sein. Allerdings wurde hier bei einer früheren Maßnahme scheinbar nur die vorhandene Farbschicht (ABb. 8) überstrichen, ohne das Vorarbeiten zur Haftungsverbesserung oder zum Korrosionsschutz vorgenommen wurden. Deutlich ist der Farbauftrag über vorhandenen alten Ablösungen zu erkennen.

Abb. 8 Außenseite - Überstrichenes Vierkantrohr

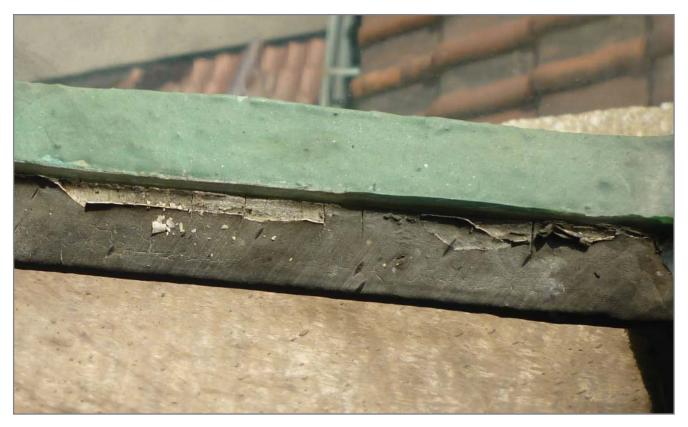
Abb. 9 Ablösung Kunstharzlack

Lose Farbfassung abheben, bzw. abbürsten. Vorbereiten für Neuauftrag Leinölfarbe. Partielle Ergänzung der Fassung entlang einer Längskante.

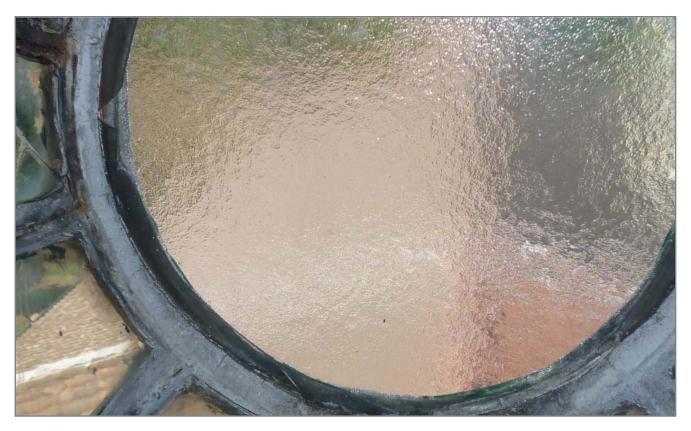
Abb. 10 Ergänzung Ornamentglas, 1980er Jahre

Einige Scheiben haben Risse (Abb. 18), ein paar davon mehrere Risse, bzw. kleinere Ausbrüche. Die zentrale, runde Scheibe eines Fensters wurde bei einer früheren Maßnahme ergänzt (Abb. 10).

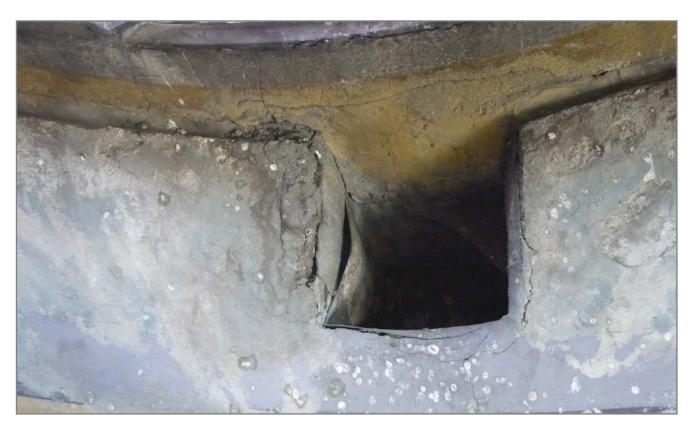
münden. Das Kondenswasser, dass sich an den Fenstern bildet sickert entlang der Ablaufrinnen in die Behältnisse und verdunstet anschließend. Bei zwei der Westfenster sind, möglicherweise nachträglich, zusätzlich Überlaufrohre außen angebracht, die ein Überlaufen der Behälter verhindern sollen. Eines der beiden Rohre ist aber so weit über dem Behälter angebracht, dass es keine Funktion erfüllen kann. Es ist davon auszugehen, dass an der Westseite (Wetterseite) zusätzlich zu dem Kondenswasser auch noch Regenwasser durchdrückt oder durchdrückte, also im Vergleich zu den restlichen Fenstern mehr Wasser in die Behälter fließt, und daher ein zusätzlicher Ablauf als nötig angesehen wurde, der so ein Überlaufen des Wassers verhindern sollte.

Abb. 11 Ablaufrinnen und Verdunstungsbecken

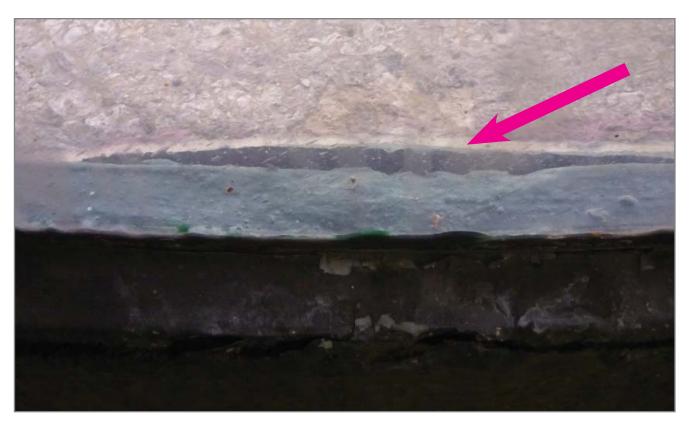
Abb. 12 Aufsicht von innen auf die steinerne Fensterlaibung durch die Scheibe Rostsprengung mit abgelöster Kittfuge

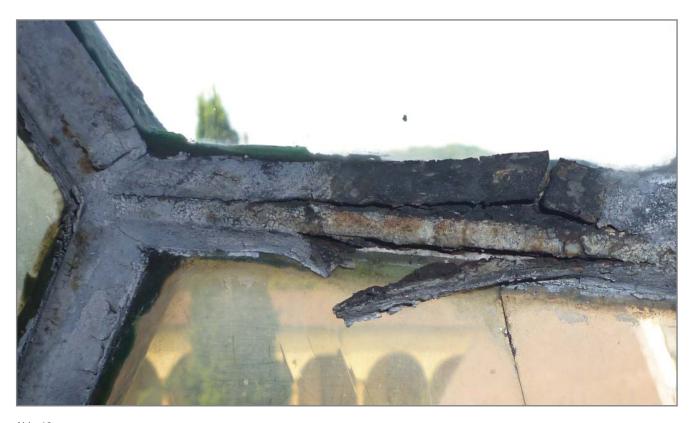
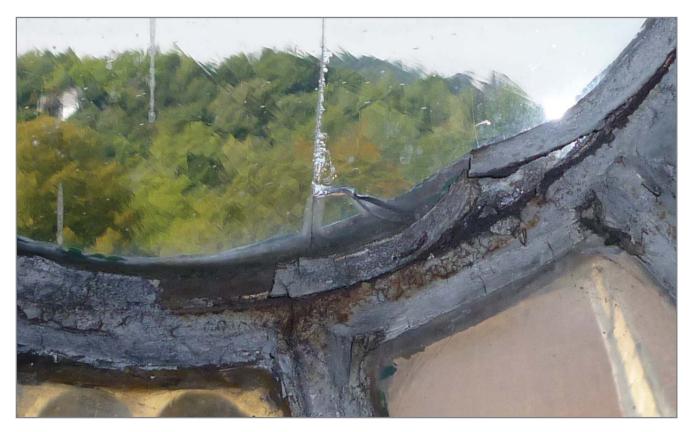
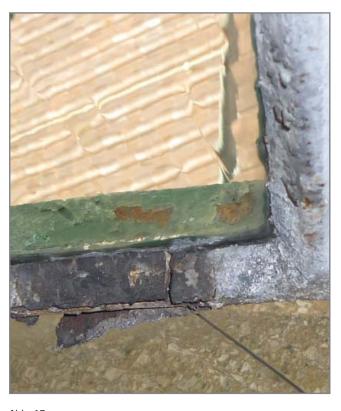
Abb. 13 Innenansicht Westfenster - Rostsprengung und geborstener Kitt

Abb. 14 Innenansicht Westfenster - Rostsprengung und geborstener Kitt

Westen ausgerichteten Fenster. Bei diesen besitzen ca. 50 % der Leinölkitt-Fugen (Abb. 13/14/17) auf Grund von Korrosion keine oder nur noch wenig Haftung oder sind stark mit Rissen durchzogen und geborsten. Bei den restlichen Fenstern gibt es vereinzelt größere Ablösungen (Abb. 20) des Leinölkittes durch Korrosion, ansonsten scheint der Kitt stabil zu sein.

Abb. 17 Innenansicht Westfenster - Rostsprengung und geborstener Kitt

An den 3 Westfenstern den Kitt auf der Innenseite bis zur halben Höhe, inklusive runder Scheibe, an allen Segmenten auslösen, lose und blättrige Korrosion abnehmen, bzw. abbürsten. Freigelegte Eisenkonstruktion mit penetrierfähiger Öl-Bleimenninge vorstreichen, anschließend mit Leinölkitt "Nass in Nass" verfugen, Oberfläche mit Leinölfarbe farblich einstimmen. Insgesamt 51 Segmente mit unterschiedlicher Kantenlänge. Gesamt ca. 60 lfm/Fenster

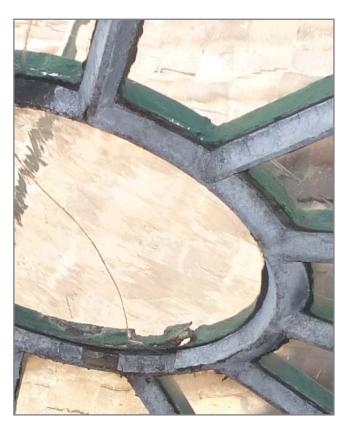
Abb. 15 Außen - Korrodiertes Vierkantrohr

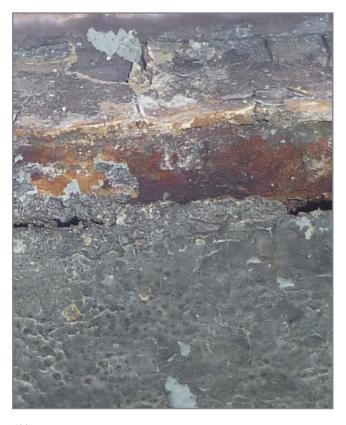
Abb. 16 Innenansicht - Detail Korrosion Fensetrrahmen

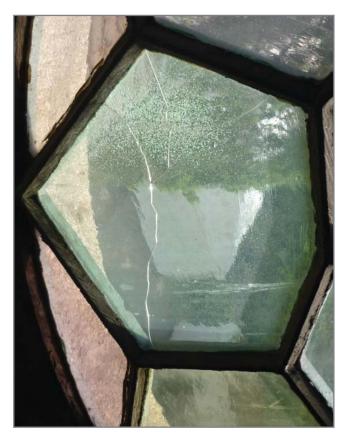
Abb. 18 Defektes Glas

Defekte Fensterscheiben müssen, um ein weiteres Eindringen von Feuchtigkeit zu verhindern, geklebt oder mit Restaurierungsglas ergänzt werden. Farbige Gläser werden den Verwendeten entsprechend noch hergestellt und sollten bei Ergänzungen Verwendung finden.

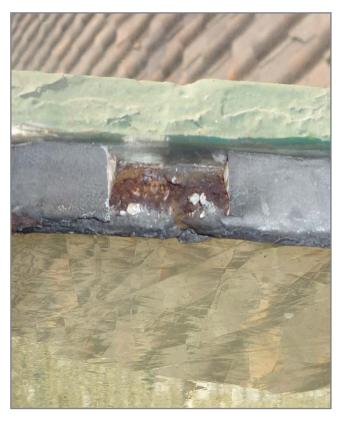
Abb. 19 Korrosion unter Kitt

Sichtbar korrodierte Stellen in der Eisenkonstruktion Innen und Außen freilegen. Dazu Kitt vollständig ablösen, lose und blättrige Korrosion abnehmen, bzw. abbürsten. Freigelegte Eisenkonstruktion mit penetrierfähiger Öl-Bleimenninge vorstreichen, anschließend mit Leinölkitt "Nass in Nass" verfugen, Oberfläche mit Leinölfarbe farblich einstimmen.

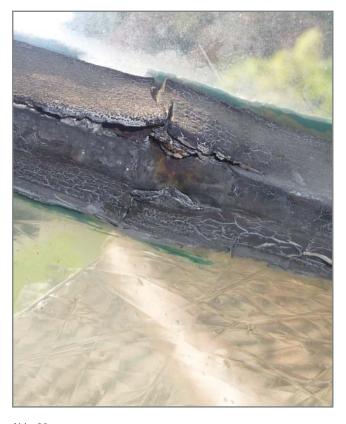
Abb. 20 Rostsprengung - Defekter Kitt

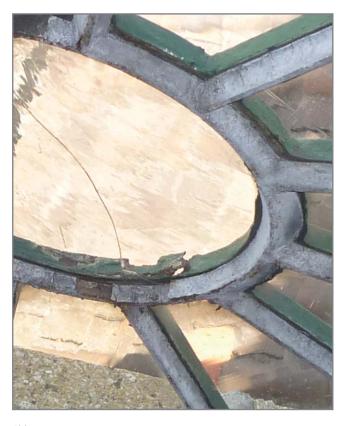
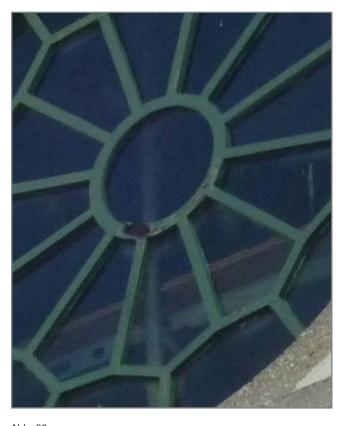
Das Fenster West 1 zeigt durch Korrosion eine 5-10 cm lange Fehlstelle (Abb. 21/22) im Rahmensegment des runden Zentralfensters. Eine materialidentische, handwerkliche Ergänzung (Einschweißen eines angepassten Vierkantrohres) wäre nur bei einem massiven Eingriff in die

Abb. 21 Innenansicht - Korrodiertes Rahmenelement

Abb. 22 Außenansicht - Korrodiertes Rahmenelement

Substanz und gleichzeitiger Ausfassung eines Großteils der Scheiben möglich. Insofern wäre zu überlegen, da es sich bei dem korrodierten Teil um kein statisch bedeutsames Teil handelt, die Ergänzung aus VA (alternativ Polycarbonat) zu machen, welche dann mit dem vorhandenen Segment verklebt wird.

Rahmensegment aus VA (Polycarbonat) herstellen, einpassen und verkleben².

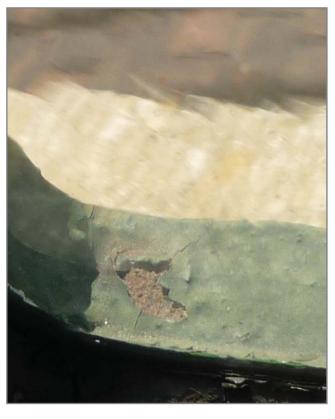
Abb. 23 Fehlstelle Fassung - Außen

Da die Fenster der Westseite einer besonderen Bewetterung ausgesetzt sind, müssen sie außen neu gestrichen werden. Bei den restlichen Fenstern wäre eine Neufassung der Außenfläche ebenfalls sinnvoll. Auch eine zusätzliche Vorbehandlung,: Ablösen loser Farbschichten, zusätzlicher Korrosionsschutz etc, sollte nach erfolgter Begutachtung von Außen diskutiert werden.

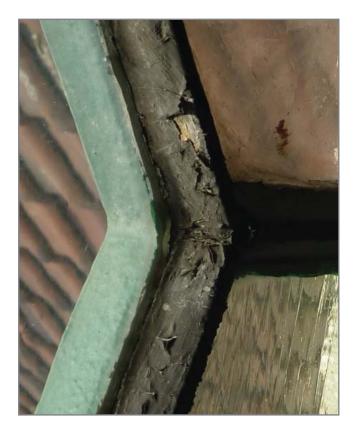
Abb. 24 Abgelöste Fassung - Innen

Die Farbfassung auf dem Kitt der Fensterinnenseite sollte zumindest lokal erneuert werden. Eine vollständige Neufassung des Farbauftrages auf der Innenseite der Fenster sollte seiner verbesserten Schutzwirkung wegen, aber zumindest diskutiert werden.

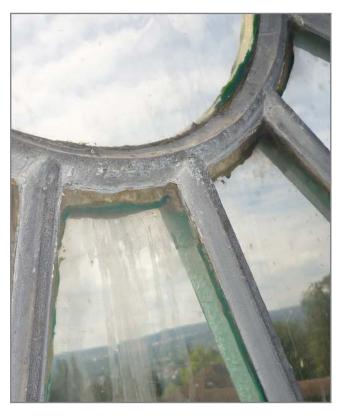
Die Scheiben sind stark verschmutzt und zeigen Rückstände und Ablagerungen von Kondenswasser.

Abb. 25 Oberflächenverschmutzung - Kondenswasserstreifen
