# DENKMALPFLEGE INFORMATIONEN

## „... damit keiner, der an ihn glaubt, verloren gehe“

### Das Hochkreuz im Straubinger Petersfriedhof von 1892 und seine Restaurierung

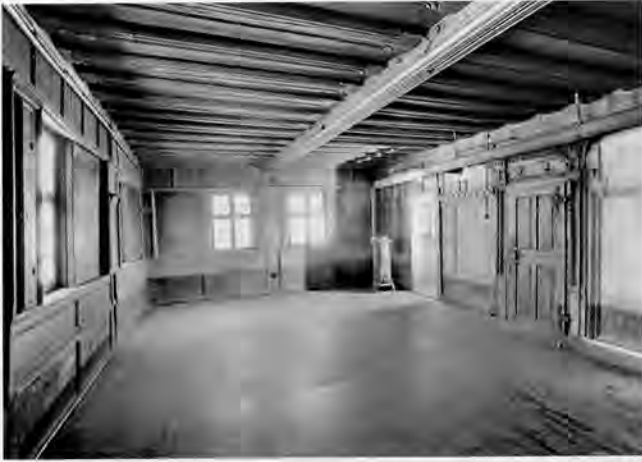
„Ratssaal“ nach Südosten. Die spätgotische Bohlenbalkendecke überspannt den gesamten Raum, der im frühen 18. Jahrhundert eine neue Wandvertäfelung inklusive Fensterverschlüsse erhielt. Der Eisenofen stammt aus dem späten 19. Jahrhundert Foto: E. Lantz

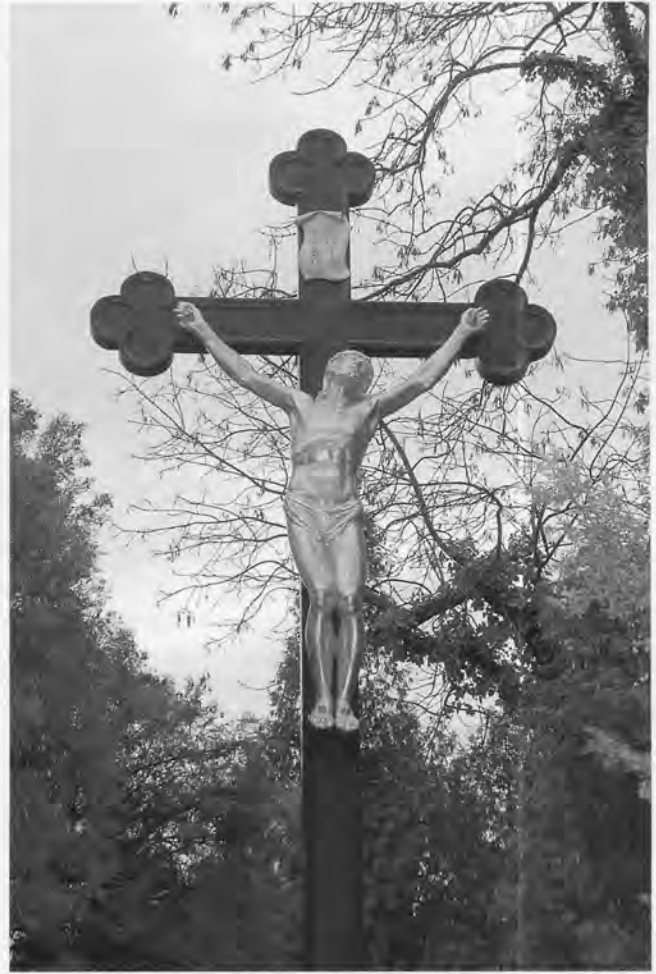
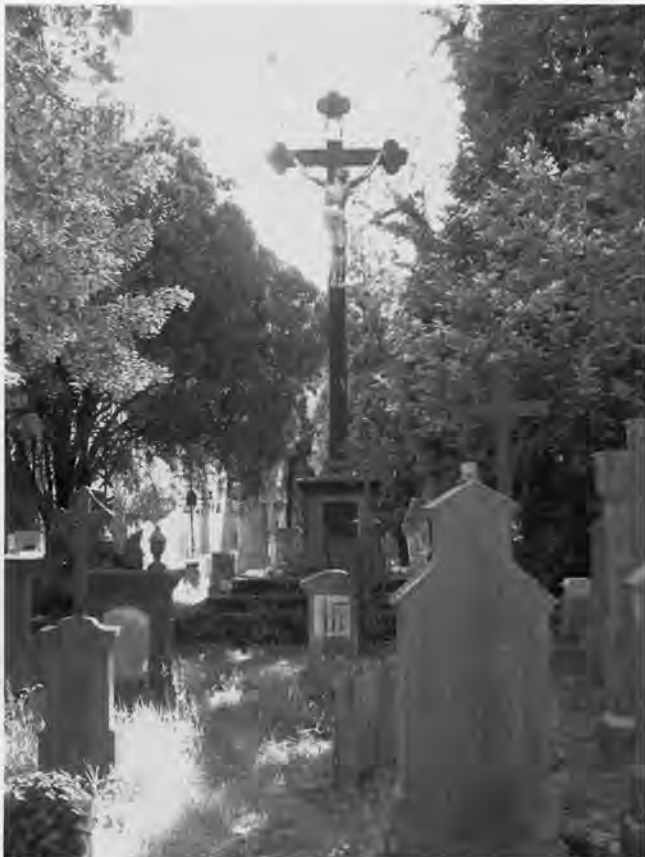
Hochkreuz nach der Restaurierung

Straubing, Petersfriedhof, das Hochkreuz von 1892, von Westen

Die Standsicherheit des Kreuzes war zuletzt nicht mehr gewährleistet. Der Granitsockel war gesprengt und eine Eisenspanne, die ihn zusammenhielt, war gerissen. Zur Restaurierung war der Abbau des Kreuzes nötig, eine beson-

dere Herausforderung wegen des Standortes inmitten eines Grabfeldes. Hier konnte kein Autokran eingesetzt werden. Eine Zerlegung des Kreuzes erschien notwendig, um den Rost im Inneren zu entfernen und eine weitere Schädigung wirksam zu unterbinden. Als unumgänglich erwies sich die Erneuerung eines Großteils der Niet- und Schraubverbindungen. In Bezug auf die abschließende Oberflächenbehandlung wurde eine dauerhafte Lösung angestrebt: So wählte man beim Kreuz einen konservatorisch stabilen Farbauftrag mit dezent zurückgenommenen Glanzeffekten, beim Korpus eine Ölvergoldung, allerdings ohne künstliche Alterung.

Die Ausführung lag in den Händen der Firma von Hans-Joachim Bleier aus Rottenburg. Der Abbau erfolgte mit Hilfe eines dreiseitigen Gerüsts und daran angebrachten Hebezeugen. Kreuz und Korpus wurden voneinander gelöst und nacheinander mit Kettenzügen abgelassen. Probleme bereitete das unbeschadete Auslösen des Kreuzes aus dem Steinsockel, da der Kreuzfuß einbetoniert war und der Beton mühsam mit Hammer und Meisel, später mit Hilfe eines elektrischen Bohrhammers abgearbeitet werden musste. Die Demontage des Kreuzes erfolgte in der Werkstatt, bei der die verdeckte Konstruktion in ihren Einzelheiten sichtbar wurde: Das Kreuz besteht aus Doppel-T-Trägern aus Walzeisen. Die Kleeblattformen an den Balkenenden sind aus Flacheisen gebogen und mit Winkeleisen und Nieten an den T-Trägern befestigt. Die Trägerkonstruktion ist auf beiden Seiten vollständig mit Eisenblechen verkleidet. Als Abstandhalter und Auflager dienen Vierkanteisen, die mit den Blechverkleidungen durchgehend vernietet sind. Auf den verbleibenden Spalt zwischen den Wangen des T-Trägers und den Eisenblechen war außen eine Deckleiste montiert.

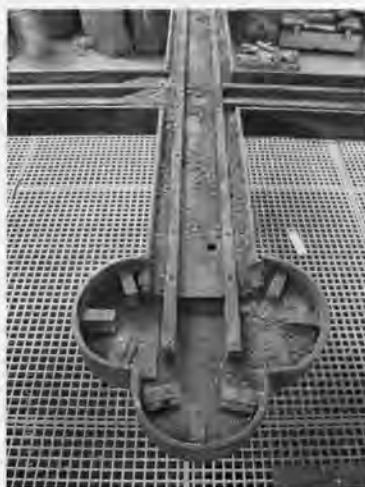
Die Deckleiste, ein glattes Bandeisen, erwies sich als eine frühere Reparatur. Beim Ausbau des Kreuzes kamen im Bereich der Einlassung angenietete, profilierte Leistenabschnitte zum Vorschein, bei denen es sich um die letzten Reste der originalen, gegossenen Deckleisten handelt. Die ursprünglichen Profilleisten veredeln die Form des Kreuzes und sind für dessen Gesamtwirkung von so großer Bedeutung, dass man einen Nachguss und die Wiederanbringung für notwendig erachtete. Mit den wiedergewonnenen Profilleisten erscheint das schwarz gefasste Kreuz wie aus einem Stück gegossen, während es in Wirklichkeit aus vielen Einzelteilen zusammengefügt ist. Auch die Christusfigur barg Überraschungen: Beim Entfernen der Korrosion stellte sich heraus, dass der Korpus zwar aus einem, im Innern hohlen Stück bestand, das Len-

Straubing. Links: Blick ins Innere des Kreuzes. – Rechts: Rückseite des Korpus mit appliziertem Lententuch  
Foto: H.-J. Bleier, 2006

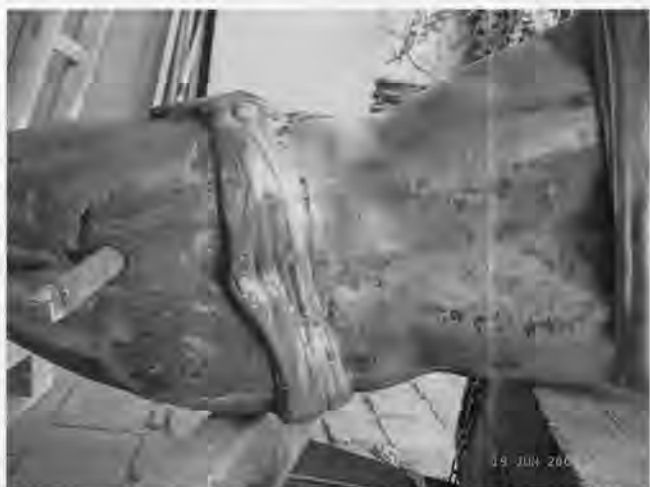
dentuch jedoch appliziert, in einzelnen Teilen anmontiert und mit Blei vergossen wurde. Der unter dem Lententuch plastisch durchgebildete Körper wird von dem knappen, dünn aufliegenden Tuch nur an der Vorderseite verhüllt, unbedeckt ist das Gesäß, über dem der Stoff zu einem Wulst gedreht wurde. Die Applikation des Lentenschurzes in mehreren separaten Teilen war keine technische Notwendigkeit, ihn gemeinsam mit der Figur zu gießen, wäre wohl ein geringerer Aufwand gewesen. Verständlich wird diese Vorgehensweise aus der zeittypischen Vertriebspraxis der Gießereien, die solche Plastiken lieferten. Der austauschbare Lentenschurz ermöglichte es, die Christusfigur mit verschieden gestalteten Lententüchern anzubieten, um sie der jeweils gewünschten Stilrichtung anzupassen. Auswahl und Bestellung der Modelle erfolgten gewöhnlich über die von den Gießereien herausgegebenen Kataloge.
