Konzeption

**Abendmahlskelch
Hirsau**

November 2008

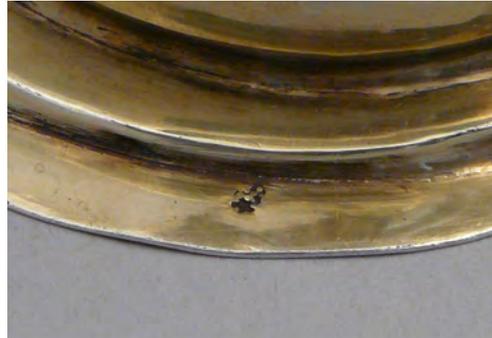
Stadtamrke

Beschauzeichen Augsburg, verwischt

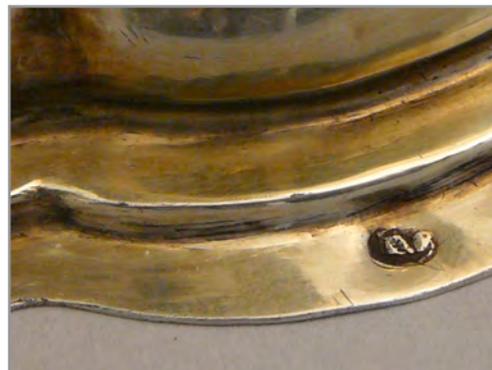
Meisterzeichen vorhanden, aber stark verwischt

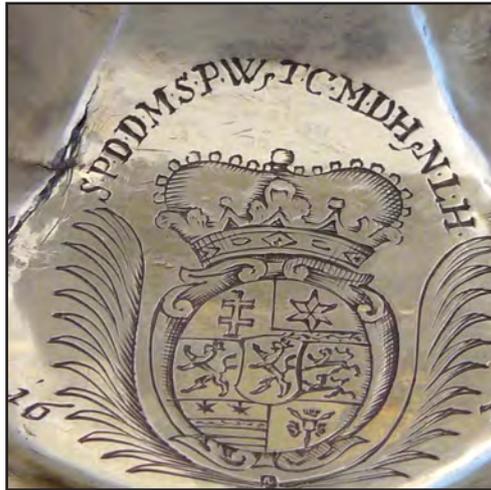
Stifterinnenwappen

Der Kelch weist einen im Sechspäß geschlagenen Fuß auf, der über zwei Abtreppungen nach oben steigt. Der Knauf ist als sechseckige Balustervase ausgeführt. Die Cuppa ist am Rand ganz leicht nach außen gewölbt. Der Kelch zeigt außen keine Verzierungen oder Inschriften. Zentral auf dem Fuß findet sich ein eingraviertes Stifterwappen mit der Jahreszahl 1679 und der Inschrift: S•P•D•D•M•S•P•W,T•C•M•D•H, N•L•H•

Es handelt sich um das Wappen der Herzogin Magdalena Sibylla.

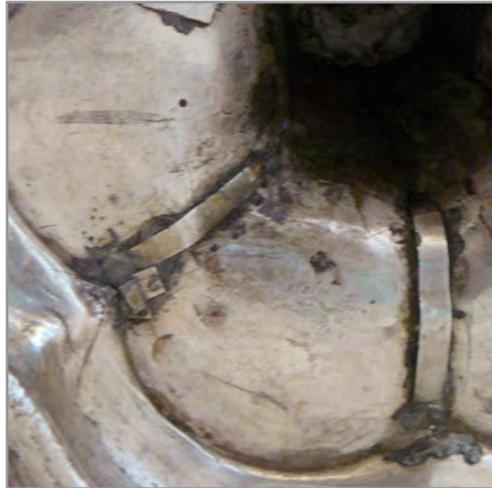
Durch die Risse in den Rippen des Fußes ist die Statik des Fußes stark beeinträchtigt.
 Der Fuß wird beim Absetzen auf dieser Seite eingedrückt, die Risse weiten sich dadurch im Lauf der Zeit.

Ziel soll sein, den historischen Originalzustand weitestgehend zu erhalten und den Kelch zumindest zum gelegentlichen Gebrauch wieder herzurichten.

Sollte der Kelch weiterhin im liturgischen Gebrauch sein, ist es unumgänglich die Risse im Fußrand zumindest mit verklebten Laschen zu sichern, da ansonsten die Gefahr außerordentlich hoch ist, dass die Risse weiter einreißen. Stabiler wäre es, die Risse zu verlöten. Der Kelchfuß müsste aber anschließend nachvergoldet werden, da durch die Hitzeeinwirkung beim Löten, die Vergoldung in das Silber diffundiert.

Die Risse im Fuß und die damit verbundene problematische Statik des Kelchfußes können über verschieden Ansätze angegangen werden.
