Dokumentation

**Freilegung Fenstergitter
Schloss Oberlauterbach**

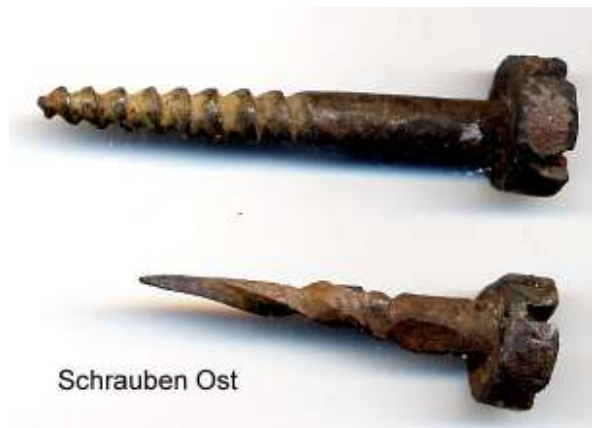
Eine Fertigung zu industrieller Zeit lässt sich aufgrund des verwendeten Materials – ungleichmäßige Profile, kleine Materialfehler ausschließen. Dagegen spricht auch die Art und Weise der Befestigung der Gitter. Im Unterschied zu den Gittern der Nordfassade wurden sie nicht durch geschmiedete Nägel, sondern mit handwerklich gefertigten, ungleichmäßig geschmiedeten Holzschrauben am Rahmen befestigt.
