Dokumentation

Restaurierung Versehgefäß in Herzform

August 2012

Versehgefäß

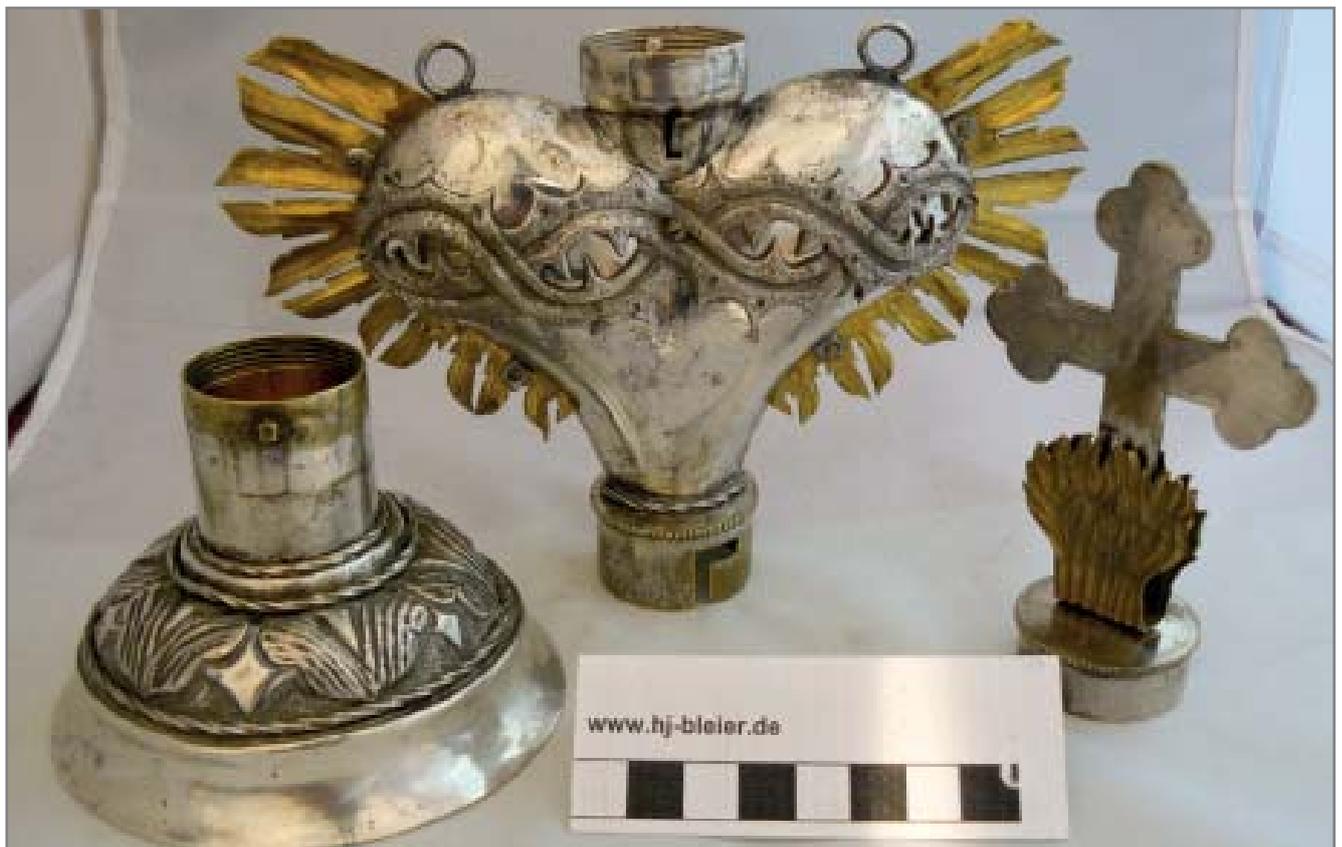
Abb. 1
Einzelteile des Versehgefäßes

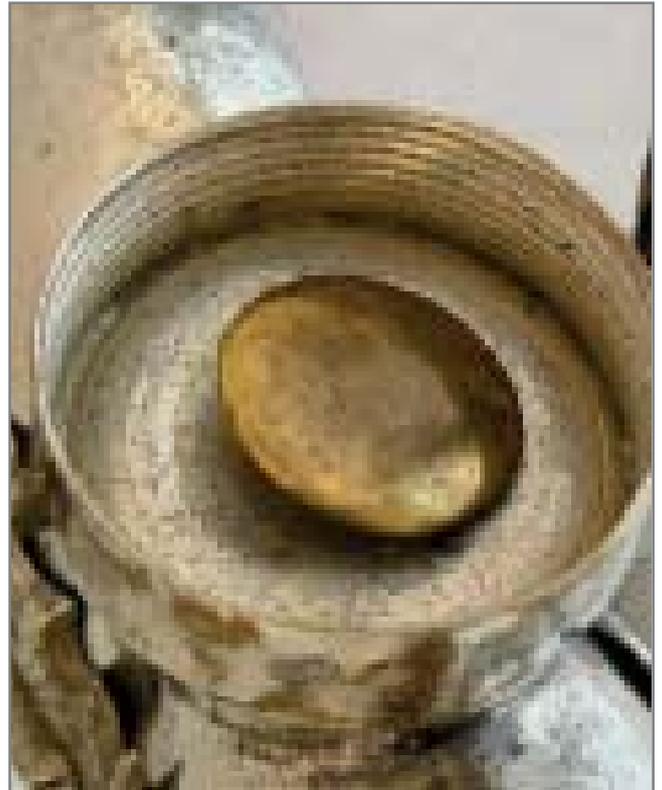
Ein interessantes Detail ist auf der Rückseite zu erkennen. Unterhalb des Hostiengefäßes ist ein kleiner Hebel zu erkennen, der im Inneren einen kleinen Deckel in Bewegung setzt, welcher wiederum die Hostie anhebt. Die Hostie kann dadurch einfach und problemlos entnommen werden.

Abb. 2
Bewegliche Bodenplatte um die Hostie anzuheben.

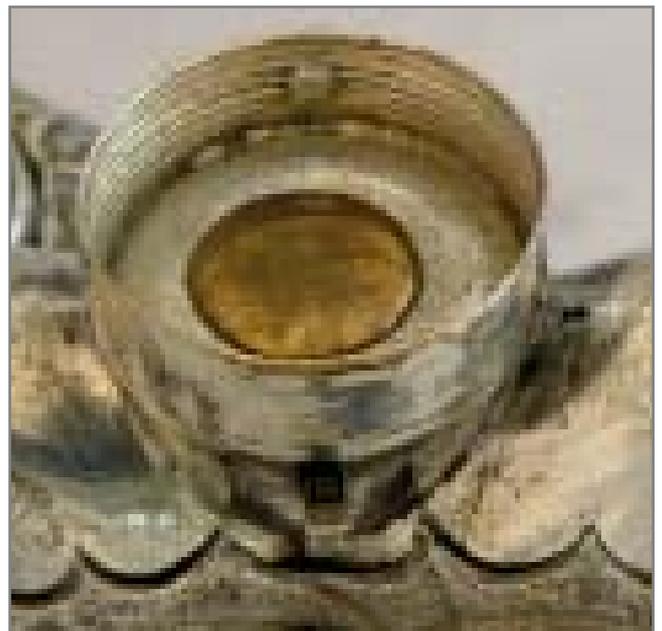
Die drei Elemente werden mit einem Bajonettverschluss verbunden. Ursprünglich war aber wohl geplant, sie mit einem Gewinde zu verbinden. Im Inneren der beiden Gefäße ist ein auf der Drehbank eingeschnittenes Gewinde zu erkennen, dass aber im Deckel keine Entsprechung findet.

Auch ist der Zapfen für den Bajonettverschluss im Bereich des Gewindes vernietet, also erst angebracht worden, nachdem das Gewinde geschnitten wurde.

Abb. 3
Innengewinde mit vernietetem Zapfen für Bajonettverschluss
Hebel um die Hostie anzuheben
